# Ankenævnet *for* Forsikring

Den 16. september 2020 blev i sag nr. 94846:

Dansk Boligforsikring A/S  
Kanalstræde 10, 1. Sal  
4300 Holbæk

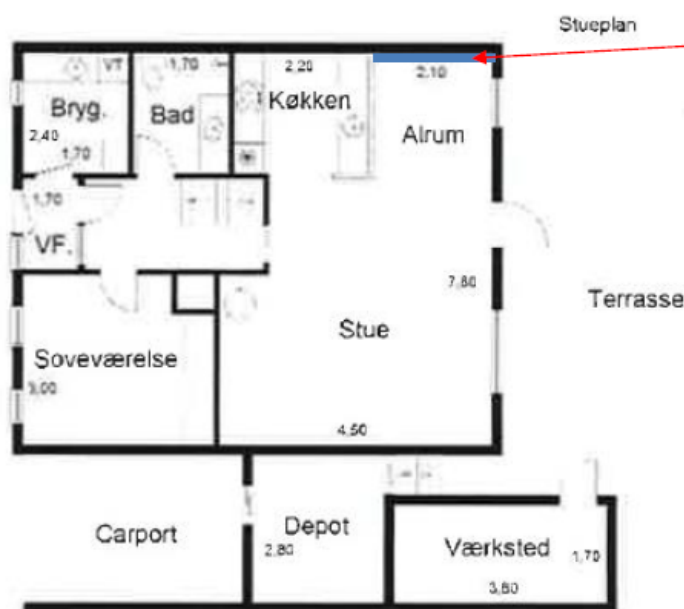
"Klager gør gældende, at der skulle være tale om et problem i hele den sydøstvendte gavl. Dette er ikke tilfældet. Det er kun i stue/alrum, at der er udført et opstrøet gulv. I de øvrige rum mod gavlen (bryggers, bad og køkken) er gulvet udført i uorganiske materialer (beton og fliser), hvorfor der ikke ses fugt eller fugtskader i disse rum.
