# Ankenævnet *for* Forsikring

Den 7. april 2021 blev i sag nr. 94858:

Gjensidige Forsikring  
A.C. Meyers Vænge 9  
2450 København SV

Forsikringstageren er en andelsboligforening, der har tegnet bygningsforsikring. Af klageskema af 13/2 2020 til nævnet fremgår bl.a.:

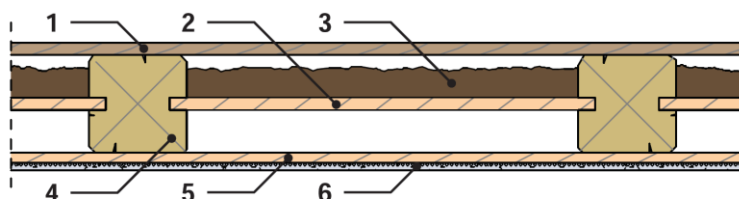
Detalje 1. Traditionel etageadskillelse.

Detalje 1 svarer til det eksisterende, reetablering er sket på baggrund af materialeeksemplet i detalje 2.

1: Mindst 28 mm gulvbrædder. 2: Mindst 19 mm indskudsbrædder.

Brand: Bærende BD-Etageadskillelse 60.

Lydisolation:  $R'_w = 45-50$  dB,  $L'_{n,w} = 63-75$  dB.

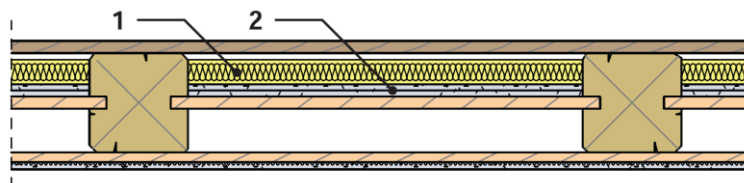
Detalje 2. Ombygget etageadskillelse.

Den partielle udbedring i lejlighederne er derimod udført i overensstemmelse med Byg-Erfa (23) 180305 vejledning i detalje 2, side 2, idet opbygningen er udført omkring det eksisterende bjælkelag og gulv. Efter affugtning er etageadskillelsen udført med 100 mm bandbatts med glødetråd, herefter 15 mm brandgips med brandfuge, 19 x 100 mm tætforskalling (og således ikke blot en traditionel forskalling med 'mellemrum', og herefter igen 15 mm brandgips, jf. detaljetegning (bilag D). Bemærk i øvrigt, at der er anvendt 100 mm brandbatts og ikke blot 50 mm fleksibel mineraluld, jf. vejledningen i detalje 2.

1: Mindst 50 mm fleksibel mineraluld. 2: Erstatning for indskudsler: 2 x 13 mm gipsplade eller 18 brandgipsplade.

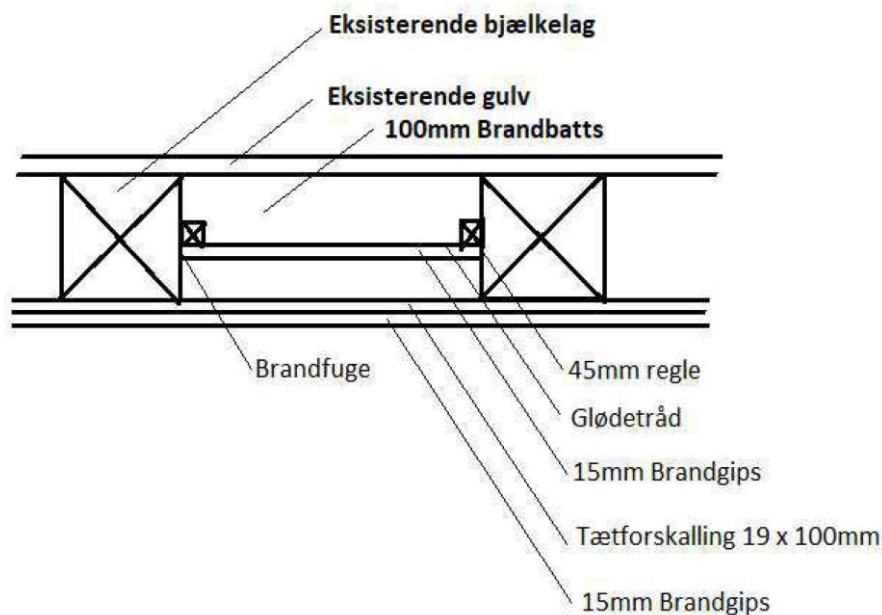
Af bilaget "Detaljetegning over etageadskillelse mellem lejlighederne" fremlagt af selskabet fremgår bl.a.:

Rådgiver 1 bemærkning om, at der skulle være nærliggende risiko for nedbøjning, hvorefter gipspladerne vil åbne sig er udokumenteret – der er anvendt 15 mm brandgips fastgjort til 45 mm regler, jf. detaljetegning. Der er i rådgiver 2 notat ikke anført konkrete forhold omkring udbedringen, som tilsiger, at der skulle opstå forhold af den beskrevne karakter. Vi må konstatere, at i skrivende stund er der ikke fremkommet reklamationer herom. Skulle der, mod forventning, komme konkret og faktisk reklamation, vil vi, sammen med entreprenøren, naturligvis forholde os hertil.
