# Ankenævnet *for* Forsikring

Den 19. august 2020 blev i sag nr. 94874:

Dansk Boligforsikring A/S  
Kanalstræde 10, 1. Sal  
4300 Holbæk

Forsikringstageren har ejerskifteforsikring. I klageskema af 16/2 2020 til nævnet samt i vedlagte bilag har klageren bl.a. anført:

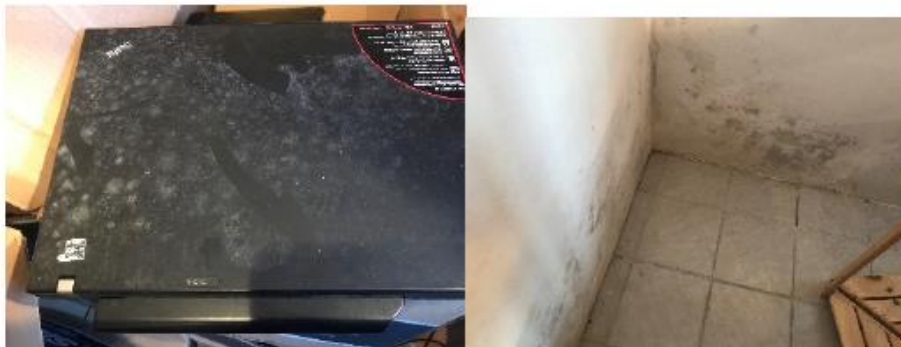
Kort efter overtagelsen konstaterer vi meget våde vægge i kælderen – bagerste rum. Det sker da vi påbegynder opsætning af reoler til opbevaring. Ved samme lejlighed åbner vi nogle af de flyttekasser der har været opbevaret i kælderen mindre end 1 måned. Her finder jeg en PC, der har ligget i en kasse fyldt med en ulækker hvid belægning. (Billedet er taget 3. juli 2019 kl. 19:07) under en måned efter vi har overtaget ejendommen og 14 dage efter kassen er opmagasineret i kælderen.

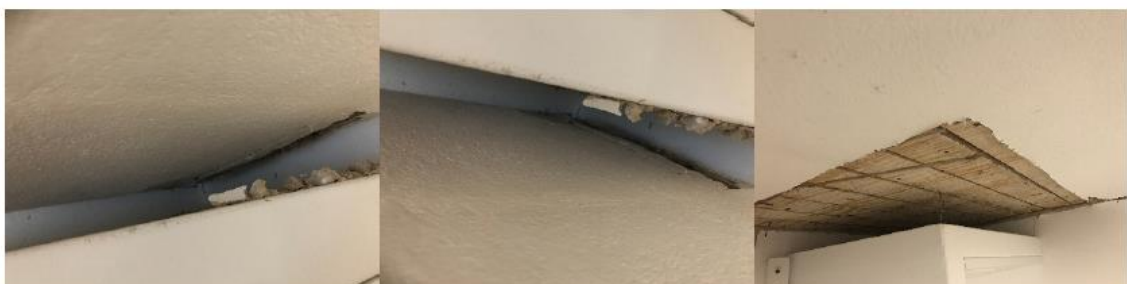
Vi konstaterer ved samme lejlighed, at loftet i et andet af de tre (disponible) rum er ved at falde ned på grund af fugt.

Vi har efterfølgende fået fjernet det løse puds på ca. 0,9 m<sup>2</sup>. Her kunne vi konstatere af fugten ikke stammer fra det overliggende træ, men der alene er tale om fugt fra kælderen.

I et mindre område i den ene rum i kælderen er det rørpudsede loft løst. Konsulenten oplyser, at det kan skyldes mange års fugt i kælderen og/eller rust i jertrådende som rørene er bundet med. Partiel reparation af den løse puds er under bagatelgrænsen (og forholdet er anmærket i tilstandsrapporten, se nedenfor).

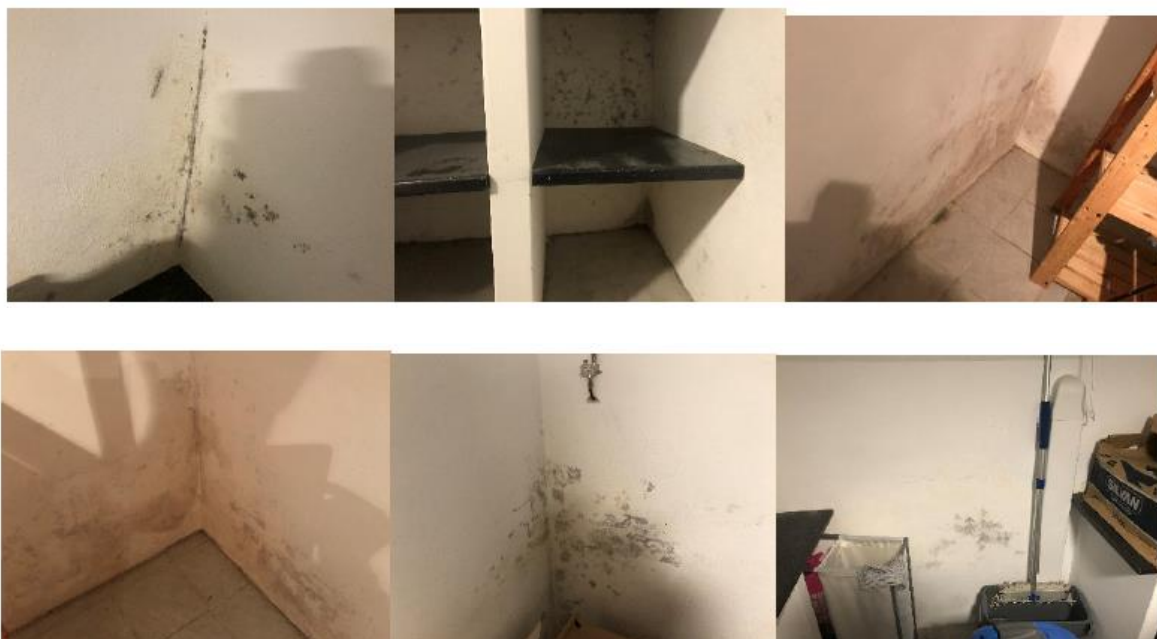
Væggene i kælderen var, ligesom resten af huset, pæne og nymalede. Nu 6 måneder senere ligner det 'jeg ved ikke hvad' Jeg vedlægger billeder af væggene i dag:

Fugtighedsprocenten i væggene ligger i dag mellem 10 på de pæne hvide vægge og 48 %, hvor det er højest. Vi har haft Rådgivende ingeniør ... til at gennemgå kælderen. I skrivelse til forsikringsselskabet anfører han blandt andet: 'Der er i tilstandsrapporten kun noteret K1 skader omkring fugtproblemerne i kælderen, og de er angivet som normale fugtproblemer i en ældre kælder, men de skader som undertegnede konstaterede dags dato rækker langt udover hvad der normalt forefindes af fugtskader i en gammel kælder. Og det er ikke korrekt, som det anføres i Jeres mail af d.d., at den Bygningssagkyndige ikke udfører fugtighedsmålinger; det gør vi ofte! Og nu er der jo ikke blot tale om fugt, men skimmel, og en overhængende risiko for svampeskader.'
