# Ankenævnet *for* Forsikring

Den 16. september 2020 blev i sag nr. 94877:

Forsikringstageren har ejerskifteforsikring. Han overtog ejendommen – der er opført i 2009 – den 15/6 2017. I klageskema af 16/2 2020 til nævnet har klageren bl.a. anført:

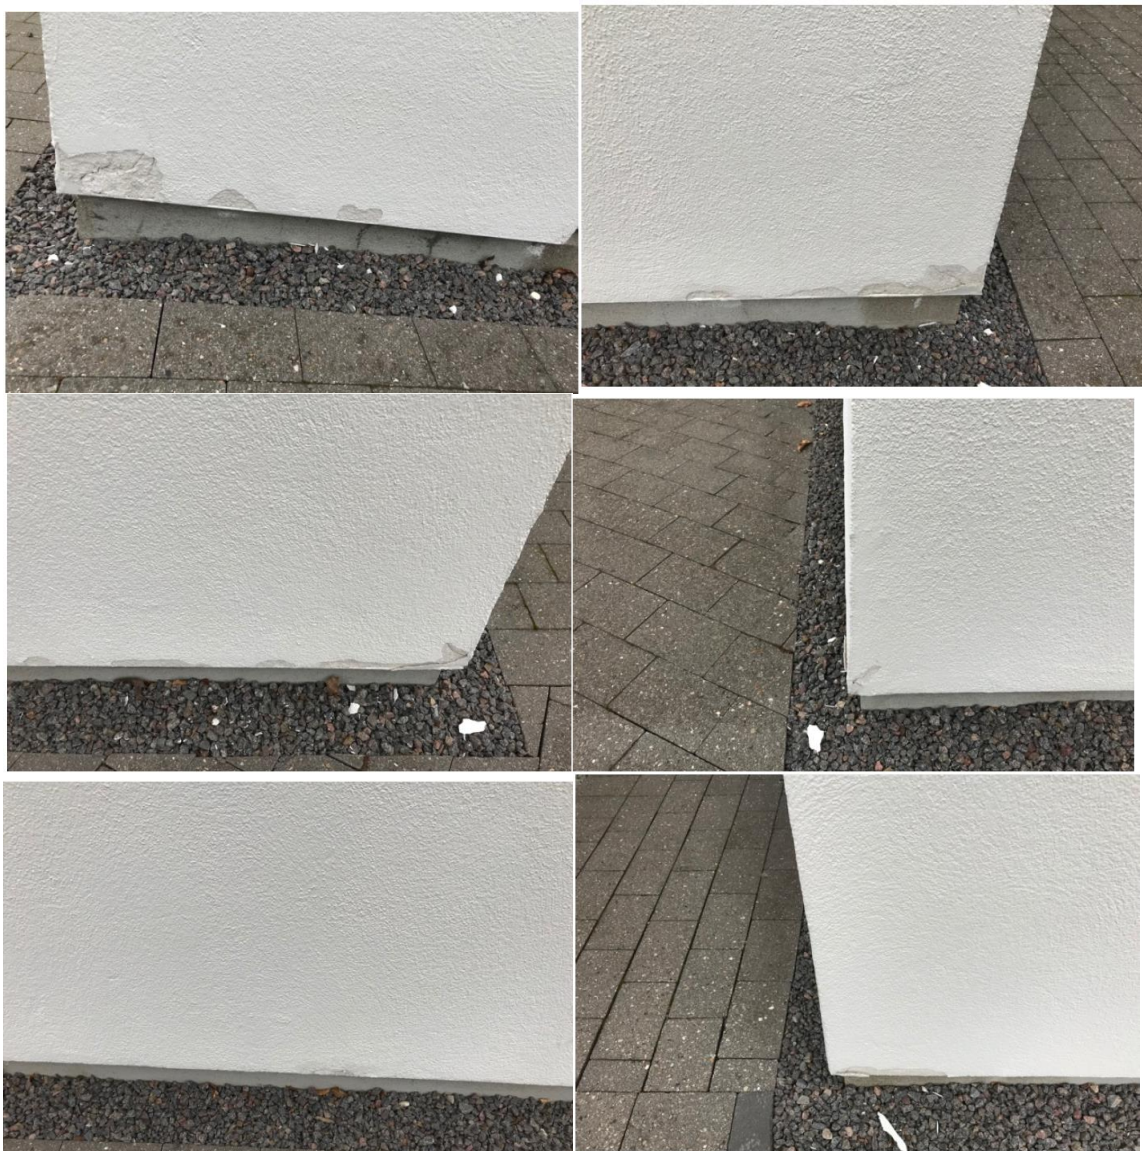
Som det fremgår, er de fremsendte tre fotos i vores kundes bilag 1 nærmest identiske med fotos vedhæftet skadeanmeldelsen fra april 2018 (sagens bilag 5), hvorfor der ikke ses nogen forværring af afskalningerne ved sokkel de seneste 2 år, ligesom afskalningerne efter vores opfattelse ikke er i et omfang, som ikke kan klares ved almindelig vedligeholdelse af en pudset facade på et hus fra 2009 uden tagudhæng, hvor der altid vil være en vis vedligeholdelsesbyrde ved pudsen/malingen.

- 1) Puds på facade skaller lige over sokkelkant
- 2) Revner i indvendige vægge.

Af fotos fra skadeanmeldelsen dateret den 24/3 2018 fremgår bl.a.:

Af skaderapport udarbejdet af taksator 1 dateret den 22/5 2018 fremgår det, at "ved besigtigelsen kunne det konstateres, at afskallingen forekommer lokale steder ved bundlisten, som er monteret lige over sokkelkant. Afskallingen forekom på de syd og øst vende facader ... Årsagen til at der forekommer afskalling kan skyldes de mindre bevægelser der opstår i materialerne. Bevægelserne skyldes variationen i fugtighed og temperaturen, dette kan forklare hvorfor afskallingen primært forekommer på de syd og øst vende facader. I forhold til afskallingen i hjørnerne på bygningens syd/øst og syd/vest vende hjørner, kunne det konstateres at der var revner der går diagonalt ned i hjørne på begge sider. Jeg kan ikke konkret forklare hvorfor denne revne opstår, men det kan skyldes de spændinger der opstår i pudslaget omkring hjørnet. Hvor bundlisten og hjørnelisten mødes. Ud fra nuværende grundlag vurderes ikke at revnen har be-

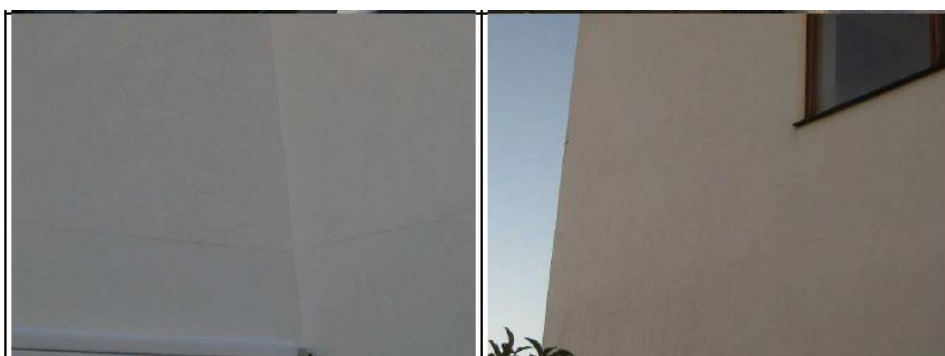
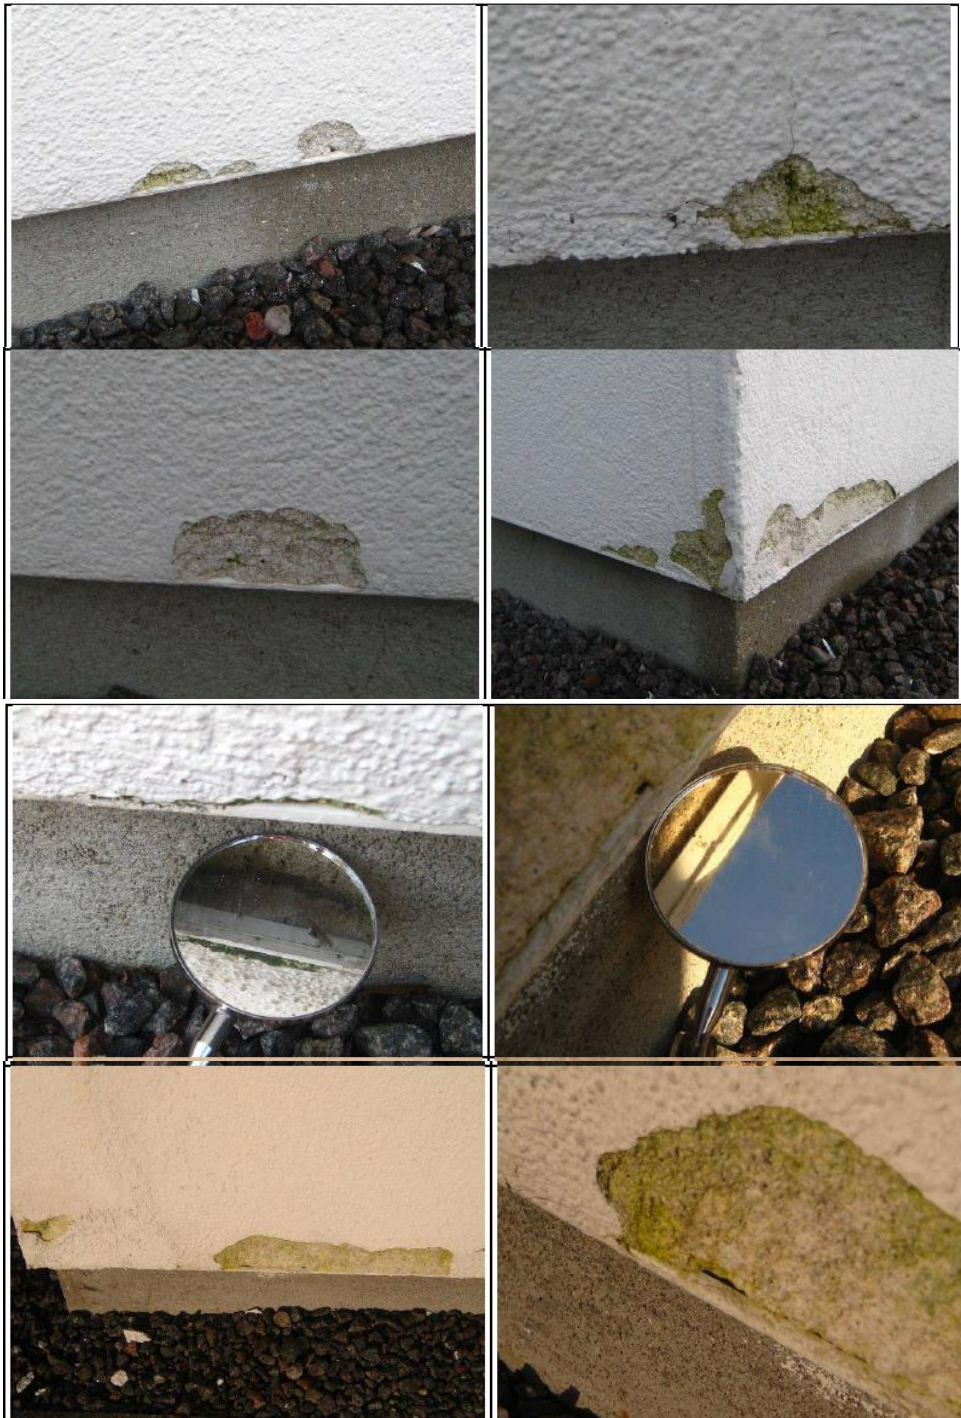
Som tidligere oplyst kan sådanne sokkelprofiler afhængigt af profilmaterialet (plast/metal) bevæge sig lidt forskelligt, hvorved der kan opstå mindre revner. Det er disse mindre opståede vandrette revner, der ses på flere af taksators fotos mellem plastsokkelprofil og facadepuds, som taksator anser som årsagen til, at pudsen opfugtes, hvilket stedvis medfører afskalning.

Dette understøttes også af, at det netop var de steder, hvor disse vandrette revner var synlige, at vores taksator ved fugtmåler kunne måle forhøjet fugt i pudsen ved sin besigtigelse i oktober 2019.

Det er bestemt ikke vores opfattelse, at de meget begrænsede og fine revner skulle være forårsaget af en konstruktionsfejl, som det anføres, hvilket netop understøttes af det meget begrænsede skadeomfang, som kan ses af taksator fotos (bilag 12).

Småafskalninger af pudsen, lige over soklen, forekommer på de tre facader. På den mindst solbeskinnet facade (modsat hoveddør) ses ingen småafskalninger. Derudover forekommer der en vandrette revner omkring etageadskillelsen på to facader, samt lidt pudsafskalning tre steder på hjørner.

Ejendommen er opført uden tagudhæng, og facader er behandlet med en silikatmaling, eller et tilsvarende produkt. Overalt har malebehandlingen og puds tilfredsstillende vedhæftning, og det vurderes at facadebehandlingen har et normalt vedligeholdelsesforløb. Det er dog ikke unormalt, at der kan opstå småafskalninger samt revner i meget solbeskinnede facader pga. temperaturbevægelser, specielt når facader ikke er beskyttet af et tagudhæng, hvilket henhører under almindelig vedligeholdelse.

Men anvendelse af sokkelskinne, i dette tilfælde af plast, vil altid medføre anden temperaturbevægelse end puds, hvorfor der opstår en hårfin revne mellem liste og puds. Revnen opsuger fugt, hvorefter facadepudsen opfugtes og afskaller.

Af fotos fra taksator 2's besigtigelse af 9/10 2019 fremgår bl.a.:

Der er ikke tale om en fejl ved facadesystemet, men man bør løbende sørge for at lukke revne ved sokkeliste med malebehandling. Det bedste er at anskaffe sig en fugtmåler, for at sikre sig at facaden til stadighed er lukket, og ikke opsuger fugt.

Det er ikke muligt at udføre reparation af facader, før sommeren 2020. Her vil jeg foreslå, at skader på facaderne repareres. Ved sokkel må løst facadepuds fjernes, og nyt påføres derved. Sørg for at pudsen ikke går længere ud, end kantskinne, som det ses flere steder på reparationer. Efterfølgende udføres malebehandling, når puds er tør. Jeg har kontaktet leverandøren ... ved ...

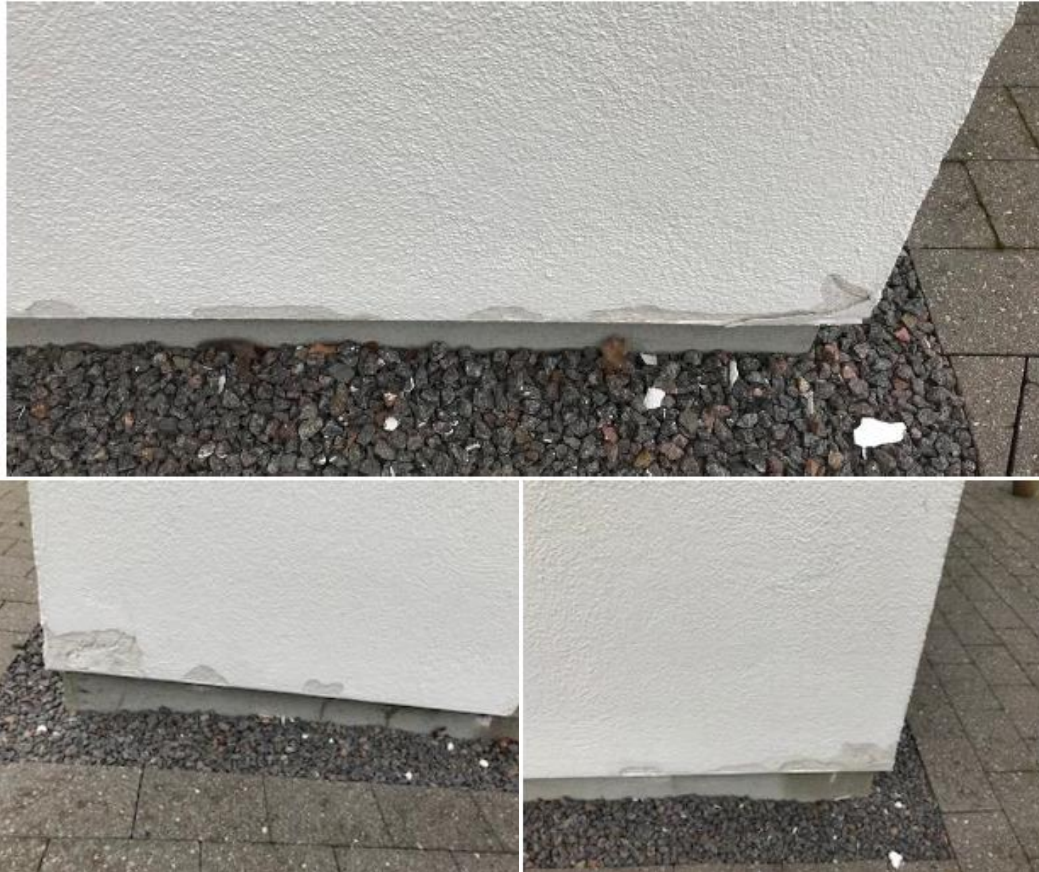
har størrelsen op til 30 cm x 10 cm. Jeg har vedhæftet 3 billeder i bilag 1 for at vise hvor store skaderne er. Jeg har herudover en video, men den kan ikke upload på hjemmesiden.

Af fotos fremlagt af klageren den 7/4 2020 fremgår bl.a.:
