# Ankenævnet *for* Forsikring

Den 30. september 2020 blev i sag nr. 94891:

Forsikringstageren har udvidet ejerskifteforsikring i medfør af lov om forbrugerbeskyttelse ved erhvervelse af fast ejendom. Hun overtog huset den 1/6 2012 på baggrund af en tilstandsrapport af 18/8 2011.

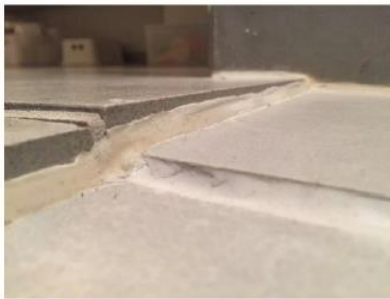
Foto 1

Det er ikke korrekt, da der ligeledes er en flise på badeværelsesgulvet udenfor brusenichen, der har løftet sig, hvilket også kan ses af foto 1 og 2 ...

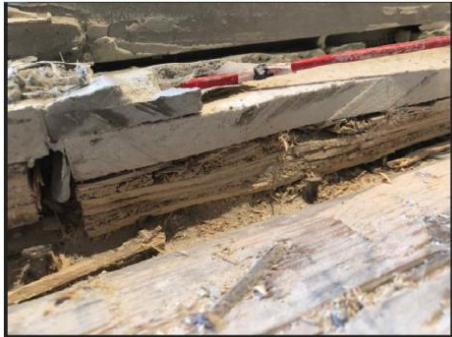
Derimod viser tidligere fremsendt fotodokumentation at krydsfinerpladen har udvidet sig som følge af fugtpåvirkning, samt der er konstateret skimmelsvamp mellem pladerne jf. analyse fra Teknologisk institut (tidligere fremsendt bilag C).

"Vedrørende fugt under vådrumsmembranen må det afvises, at klagers billede af en opskåret krydsfinerplade skulle vise tegn på fugt. Der er ingen mørkfarvninger af krydsfineren, og den overliggende gipsplade viser heller ingen tegn på fugt. Det forekommer mest sandsynligt, at krydsfineren er blevet beskadiget i forbindelse med opskæringen. På billedet ses noget der ligner et sømhoved, som saven måske har ramt. Der ses ingen andre steder lignende skader på krydsfineren.

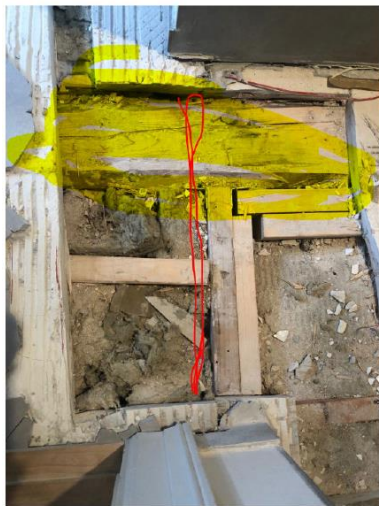
Lokationen af de hævede fliser samt den efterfølgende revnede flise er samstemmende med området for overgangen mellem gulv og bruseniche, hvor der er konstateret manglende understøttelse.

Med gult er markeret området for de hævede fliser samt den flise, der efterfølgende er revnet under 1. besigtigelse, og den røde markering viser, hvor der ikke har været korrekt understøttelse af pladekant.

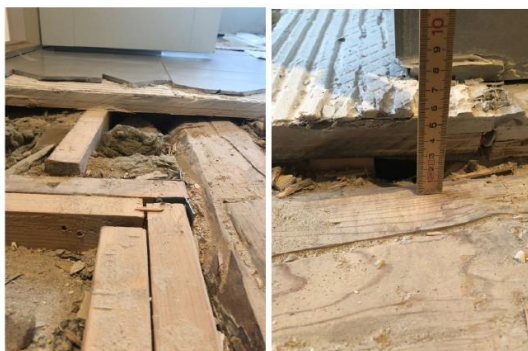
Bemærk venligst at gulvbjælken ikke yder understøttelse, hvilket kan påvises med nedenstående fotos, hvor der ses at der er luft mellem bjælke og undersiden af nederste plade.

Vi har af flere gange præciseret overfor Dansk Boligforsikring, at gulvbjælken ikke har ydet støtte til pladerne, da den ligger lavere end de øvrige strøer og der er luft mellem bjælke og plade.

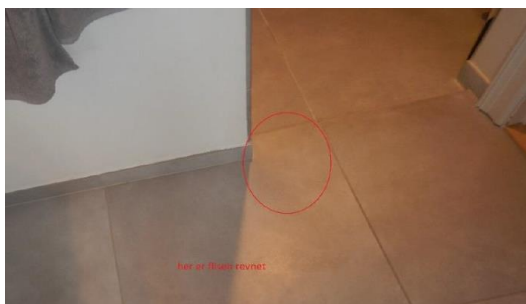
*Figur nr. 1. badeværelse ved første besigtigelse i marts*

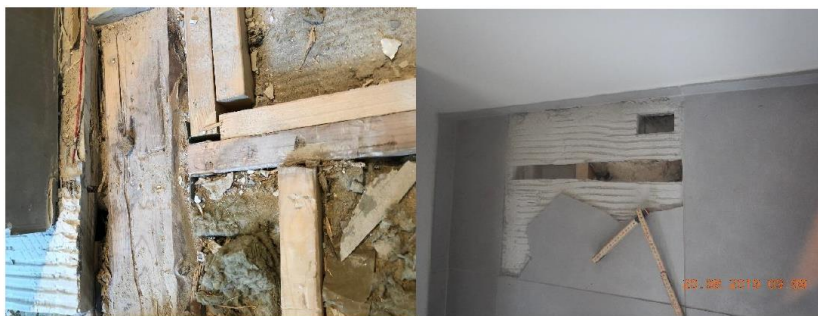
Normalt anvises en strøafstand på 30 cm c-c. Konstruktionen er som billederne viser udført lidt rodet, men der stadig intet der tyder på, at der skulle være problemet med stabiliteten.

*Figur nr. 2 viser åbning ved indgang til bruseniche Figur nr. 3 viser åbning udenfor bruseniche*

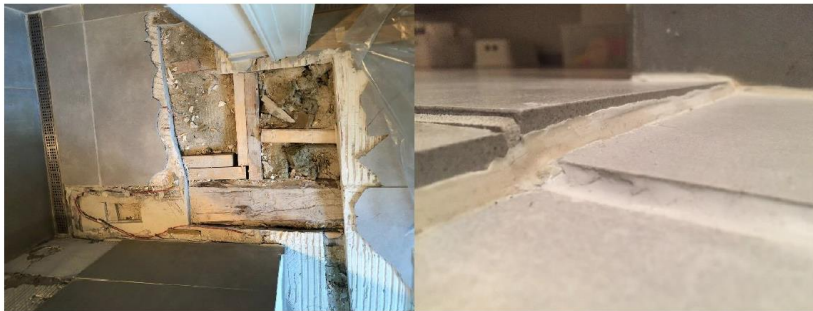
I brusenichen er der rigeligt med træ under gulvet (figur nr. 4), og den flise som løsne sig ligger direkte ovenpå en bjælke, hvorfor det er helt udelukket, at den kan have løsnet sig, som følge af bevægelser i undergulvet.

Der er ingen skader sket, der hvor klagers rådgiver mener, at der mangler understøtning. Der er rigtigt nok en flise der er knækket, men dette er tydeligvis som følge af at den er blevet løftet (figur nr. 5)

*Figur nr. 4 Her ses bjælke og regler/indskud Figur nr. 5 Fliser der er skubbet op*
