# Ankenævnet *for* Forsikring

Den 30. september 2020 blev i sag nr. 94980:

Forsikringstageren har ejerskifteforsikring. Han overtog ejendommen – der er opført i 2007 – den 9/8 2015. I klageskema af 6/3 2020 til nævnet har klageren bl.a. anført:

Sagen vedrører mulige konstruktionsfejl ved murkroneafdækninger. Dansk Boligforsikring har afvist dækning, da selskabet ikke har kunnet konstatere skader som følge af det anmeldte forhold.

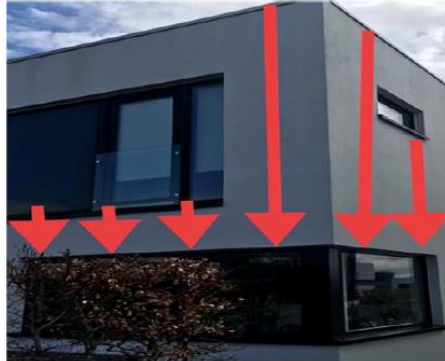
Billedet som Dansk Boligforsikring i deres svar refererer til, hvor der ifølge dem er vinduer mellem murkrone og skadestedet, er ikke retvisende (foto, som DB henviser til er fra bilag 1-7, billede nr. 3, vi indsendte med vores klage). Der er kun et lille vindue på vores facade, og dermed fri passage fra murkrone til skadestedet, som det tydeligt ses her (se bilag 12 samt Dansk Boligforsikring notat i bilag I, side 3, hvor det misvisende billede er anvendt). Som det fremgår af billedet, som vi for forståelsens skyld har indsat nedenfor, er det tydeligt, at vand kan passere fra murkronen til skadestedet:

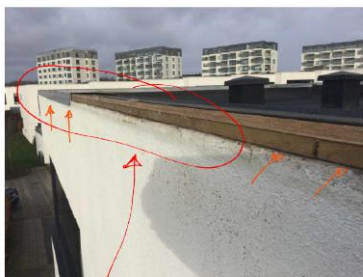
- Ved murkrone/stern, hvor vand løber op bag sternprofilen, bag hvilken der overvejende sandsynligt ikke er etableret en tæt konstruktion. Herfra trænger vandet ind bag pudslaget, ind i isoleringslaget.

Foto angiver Stern, bag hvilken vand vurderes at kunne trække op bag, og ind bag pudslaget.

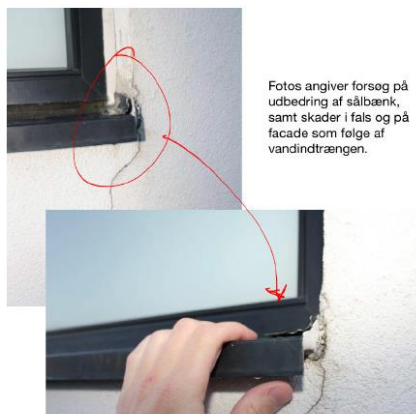
- Ved sålbænke, hvor vand løber op bag sålbænksprofilen, bag hvilken, der overvejende sandsynligt ikke er etableret en tæt konstruktion. Herfra trænger vandet ind bag pudslaget, ind i isoleringslaget.

Fotos angiver forsøg på udbedring af sølbænk, samt skader i fals og på facade som følge af vandindtrængen.

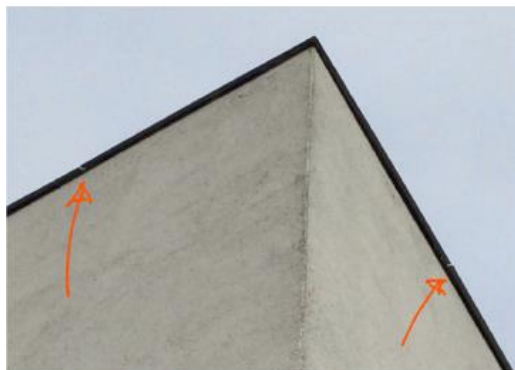
Der registreres sternkant i aluminium, som vurderes, at være i højde på ca. 60-70 mm. Der registreres åbninger i samlinger mellem aluminiumsprofiler. Åbningerne vil kunne samle vand, som vil kunne løbe ned ad facade og danne spor/misfarvninger i facadepudsen.

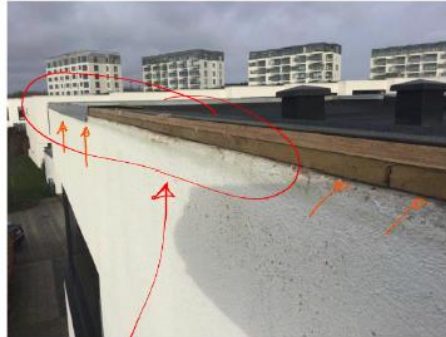
Der registreres via foto fra destruktivt indgreb, åbninger bag sternkant, hvor vand overvejende sandsynligt vil kunne trænge ind bag pudslaget. (Se også afsnittet Facadepuds)

Foto angiver Stern, bag hvilken vand vurderes at kunne trække op bag, og ind bag pudslag.

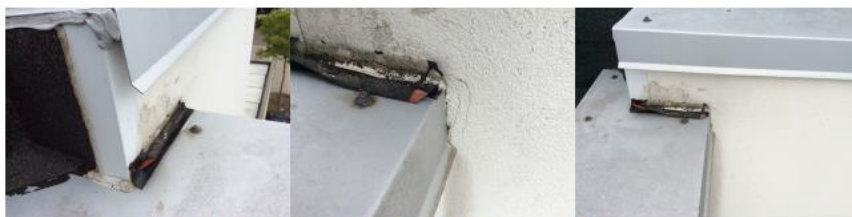
Der registreres skader i facadepuds, i form af revnedannelser, samt afskallende overfladebehandling. Der registreres forsøg på udførelse af inddækning, overvejende sandsynligt opfølgende problemer med opfugtning eller indtrængende vand i konstruktionen.

Fotos angiver murkrone / sternkant med forsøg på udførelse af inddækning

- Den afskallende overfladebehandling skyldes vedvarende opfugtning af pudslaget fra slagvand, samt utæthed i overgang sternprofil og pudslag.
- Revnedannelser skyldes manglende mulighed for uafhængige bevægelser mellem sternprofil og pudslag

Vi anser derfor følgende vedligeholdelsesarbejder som nødvendig og acceptabel for at undgå gentagne/flere skader: Sternprofilen anvises til 150 mm og attica-profil føres ind i konstruktionen jf. STO-vejledning samt tætning og etablering af nyt pudslag over attica-profil, hvilket sikrer en dobbelt-(totrins) inddækning."

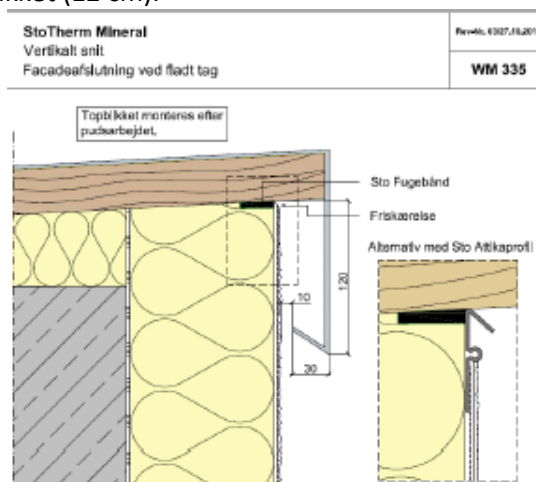
Til venstre [nedenfor] ses den STO-anvisning fra 2015 som entreprenøren henviser til. Det ses at der er tale om en uventileret konstruktion, men der er et lille 'udhæng' med en vandnæse, og et ret stort overlæg på topblikket (12 cm).

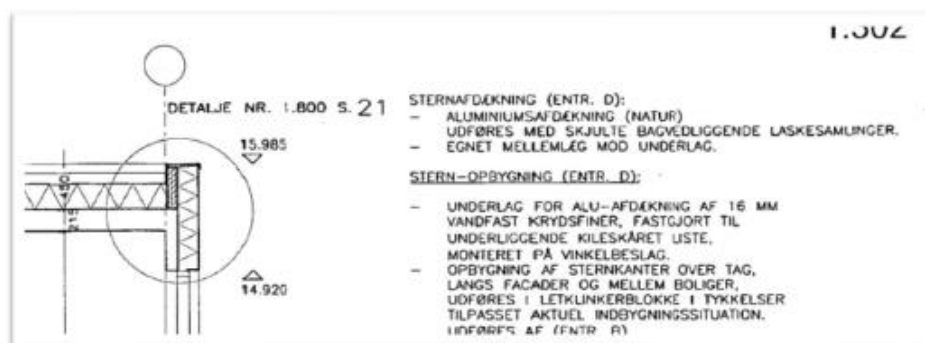
Nedenfor ses tegningerne fra 2006 fra byggesagen, udarbejdet af ... og ... Her ses en mere enkel afslutning, hvor topblikket afslutter murkronen uden noget særligt udlæg. Det er også sådan det er lavet.

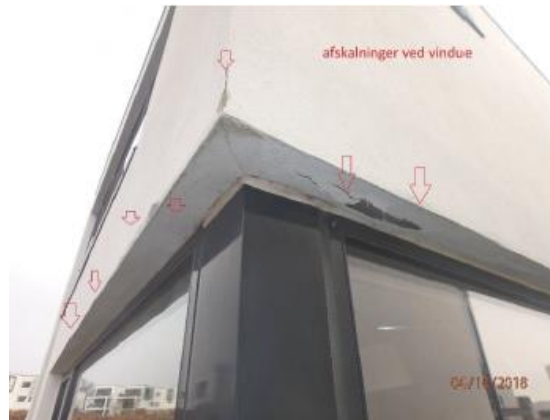
Her ses fx skader ved et vindue, som man mente kunne skyldes murkronerne. Men som det ses på billedet er der to steder vinduer mellem murkronen og skadestedet, og det udelukker, at vandet kan komme fra et sted over vinduerne. Problemet ved denne skade er, at vandet ikke kan dryppe af. Vand der løber på facaden drypper ikke af ved kanten, men trækker ind og opfugter den vandrette underside. Problemet er blevet løst ved, at der er blevet indsat et vandnæseprofil langs hjørnet.

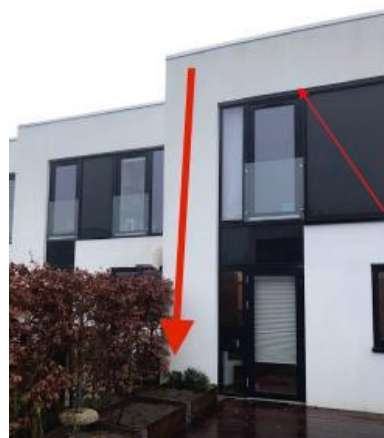
Et andet eksempel, hvor en kunde mener, at en mindre opfugtning ved soklen skulle kunne stamme fra murkronen (den kraftige røde pil). Det er ret oplagt ikke en mulighed. Dels viser billedet absolut ingen opfugtning af det overliggende puds, og dels er murkronerne jo udført ens langs hele facaden. Hvorfor skulle vandet komme ind det helt specifikke sted på murkronen, men ikke lige ved siden af, hvor der jo skulle være kraftige opfugtninger over vinduerne? Det forhold kunden her anmelder skyldes opfugtning som følge af opsprøjt ved soklen. Et almindeligt vedligeholdelsesproblem.

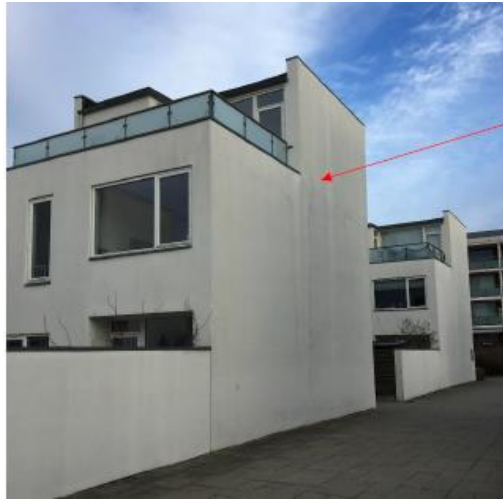
Dette [nedenstående]billede stammer fra en anden skadesag (en anden bebyggelse et andet sted i landet). Her ses et klassisk tegn på opfugtning ved afdækningen til altanen. Bemærk hvordan vandet laver en tydelig aftegning som trækker nedad i puds, men bliver smallere jo længere den kommer ned. Den type plamager ser vi ingen steder på husene i [denne sag].
