# Ankenævnet *for* Forsikring

Den 16. juni 2021 blev i sag nr. 94986:

Dansk Boligforsikring A/S  
Kanalstræde 10, 1. Sal  
4300 Holbæk

Sagen vedrører konstrueringen af ejendommens murkrone, sålbænke, altan og skorsten. Dansk Boligforsikring har afvist dækning af omkostninger til ændring af disse, da selskabet ikke har kunnet konstatere skader som følge af disse forhold.

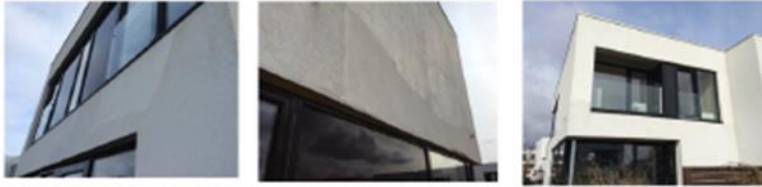
Der registreres på alle facader spor efter udbedringsforsøg efter tidligere mulige skader på facadepuds. Der registreres skader i facadepuds, generelt placeret over facadeelementer, samt i umiddelbar nærhed af facadeelementernes vindues- og dørfalse.

Fotos angiver facader med spor efter udbedringeforsøg

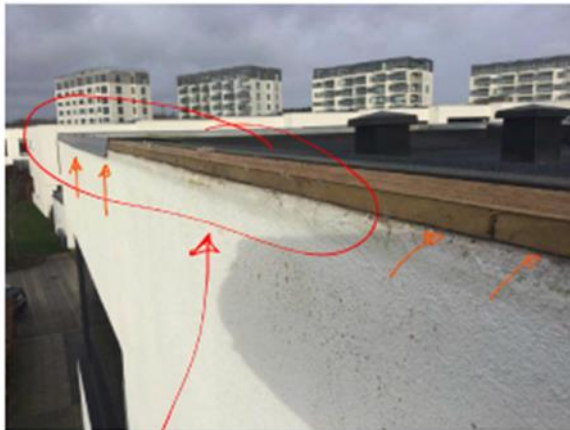
- Ved murkrone/stern, hvor vand løber op bag sternprofilen, bag hvilken der overvejende sandsynligt ikke er etableret en tæt konstruktion. Herfra trænger vandet ind bag pudslag, ind i isoleringslaget.

Foto angiver Stern, bag hvilken vand vurderes at kunne trække op bag, og ind bag pudslag.

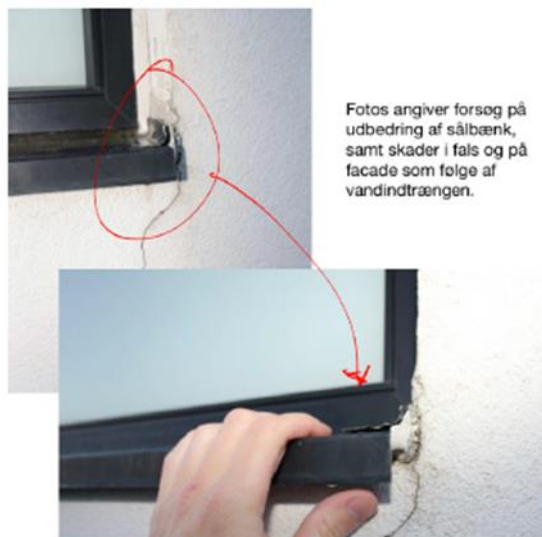
- Ved sålbænke, hvor vand løber op bag sålbænksprofilen, bag hvilken, der overvejende sandsynligt ikke er etableret en tæt konstruktion. Herfra trænger vandet ind bag pudslag, ind i isoleringslaget.

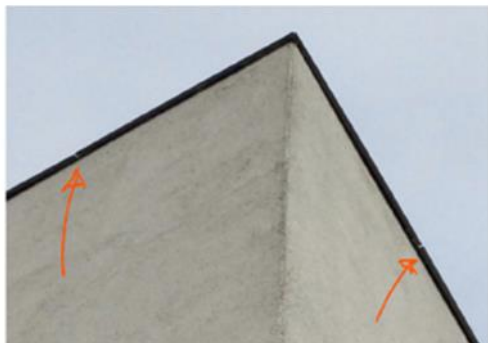
Der registreres stjernkant i aluminium, som vurderes, at være i højde på ca. 60-70 mm. Der registreres åbninger i samlinger mellem aluminiumsprofiler. Åbningerne vil kunne samle vand, som vil kunne løbe ned ad facade og danne spor/misfarvninger i facadepuds.

Foto angiver eksempler på åbninger i samlinger mellem sternprofiler.

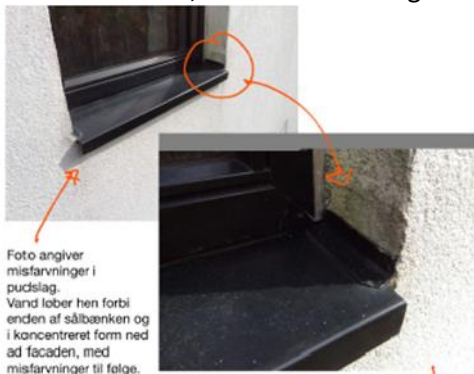
Der registreres sålbænk i sortfarvet aluminium. Det registreres, at sålbænke i false ikke er ført ind bag facadepuds, ligesom det registreres, at der overvejende sandsynligt er åbning oppe bag sålbænken således, at vand kan trænge ind bag sålbænken.

Foto angiver misfarvninger i pudslag. Vand løber hen forbi enden af sølbænken og i koncentreret form ned ad facaden, med misfarvninger til følge.

Foto angiver sølbænk med forsøg på udbedring, med påklæbet bånd i hjørne. Sølbænk er ikke ført ind bag pudslag og er udført uden endebund.

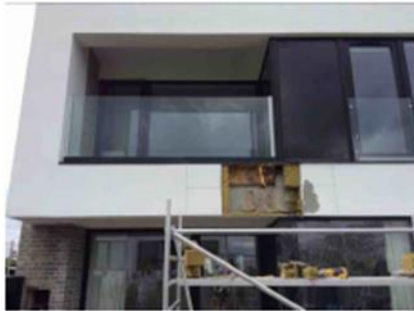
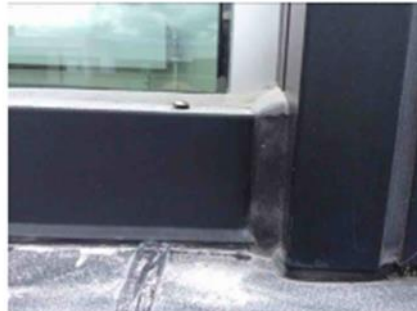
Fotos angiver altan med glasværn, samt elastisk fuge i overgang værn og tilstødende bygningsdele.

Altankonstruktionens befæstelse er foretaget til fugtfølsom krydsfinerskonstruktion, som er befæstet til bærende altandæk. Tætning er udført med éttrins fuger, elastiske fugemasser. Altandækket er båret af stålsøjler, som er placeret i inddækning i facadesystem og hjørnesøjle i facadesystemet. Altanværn er udført som indspændt konstruktion i glas uden håndværn.

Det vurderes, at årsagen til indtrængende vand og skader i pudslag er svigt i tætheden mellem altanværn og dettes sammenbygning i altandækket, herunder fugesvigt. Der er udført en konstruktion, hvis tæthed alene er baseret på, at de elastiske fugers tæthed, altså en ét-trins sikret løsning.

- Eksisterende pudslag fjernes og udtørres eller udskiftes.
- Fugtfølsomme bygningsdele, herunder tømmer og træfiberplader udskiftes til ufugtfølsomme bygningsdele som eksempelvis beton eller korrosionsbestandigt stål og beslag.
- Der udføres inddækning i vandtæt lag og herover sålbænk således, at der udføres en to-trinstætning.
- Bærende stålsøjle beskyttes til overholdelse korrosionsklasse egnet til formålet og det bør sikres, at bæreevnen ikke er svækket.
- Pudslag og inddækninger facadesystem genetableres, der tætning i overgang mellem pudslag og tilstødende bygningsdele.
