# Ankenævnet *for* Forsikring

Den 16. september 2020 blev i sag nr. 94987:

Dansk Boligforsikring A/S  
Kanalstræde 10, 1. Sal  
4300 Holbæk

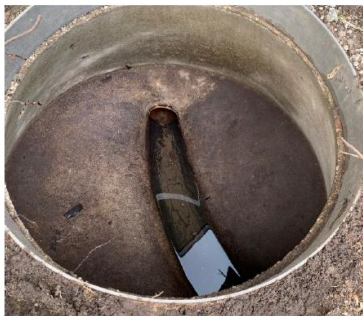
Lunken ligger ikke som besvaret af Dansk Boligsikring A/S i de sidste tre meter af ledningen, men i de første tre meter efter halvvejsbrønd og omkring 8 meter fra slutbrønd. Der er tale om en lunke i kloakledning 2 der fører under huset. Kloakmester benævnte lunken som en *klasse 4* skade der medfører blokering og i hans øjne klart ville være forsikringsdækket. Han vurderede også at der stod stillestående vand omtrent 60 % i røret og ikke de 40 % som er nævnt i Dansk Boligforsikrings besvarelse. Vandet stod højt helt ud i brønden to til 3 meter tilbage fra lunken. Her dokumenteret med billede.

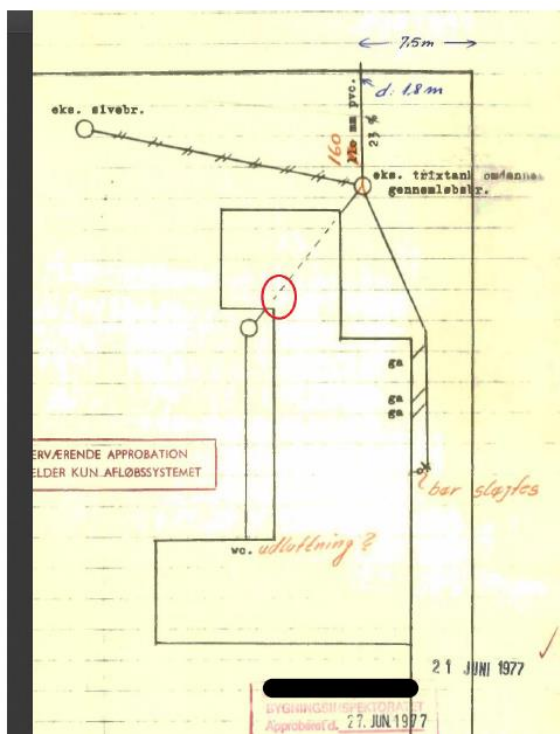
Ifølge rapporten løber kloakledningen under huset. Kloakledninger er ca. 11,8 meter lang og lunken er konstateret på de sidste 3 meter. Til illustration henvises til bilag I.

Nævnet har modtaget tegning af kloakken. Nævnet går ud fra, at den stiplede linje viser kloakledningen under tilbygningen, og at ringen viser lunkens placering:
