# Ankenævnet for Forsikring

Den 2. september 2020 blev i sag nr. 94988:

Dansk Boligforsikring A/S  
Kanalstræde 10, 1. Sal  
4300 Holbæk

k e n d e l s e :

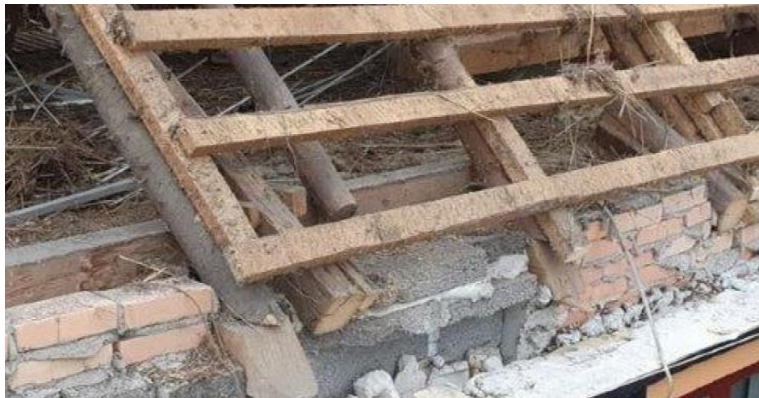
Ved besigtigelsen anviser forsikringstagers tækkemand ... ejendommens tagkonstruktion, fra det opstillede stillads ses spær lagt af til bæring direkte på murkronen, og der er kun enkelte steder udført forankring til murrem. Foto 4-9. I tagrummet kunne det se ud som om at man på et tidspunkt har ændret på etageadskillelse/loft, dette formentlig for at opnå mere frihøjde i underliggende bolig. De fleste konstruktioner i tagrummet, dette være sig både tagkonstruktion og etageadskillelse, ses for størstedelen at være oprindeligt tømmer, yderligere kan det konstateres at der gennem tiden er udført diverse ændringer/forstærkninger. Foto 13-19. Der er på konstruktionen der udgør loft/etageadskillelse udført bræddegulv, gulvet virker fast og er ikke eftergivende, det er grundet dette gulv ikke muligt at afgøre hvorledes bærende konstruktion er udført, da denne er skjult i konstruktionen.

Tagkonstruktionen fremstår ved besigtigelsen under planlagt udskiftning, og omkring halvdelen er udskiftet forud for besigtigelsen. Foto 8+11+12.

Der har ved gennemgang af de fremviste bygningsdele ikke kunnet konstateres skader eller tegn på svækkelse af hverken tagkonstruktion, eller etageadskillelse. Der har ved besigtigelsen ikke været adgang til underliggende boligareal.
