# Ankenævnet for Forsikring

Den 21. april blev i sag nr. 95010:

Dansk Boligforsikring A/S  
Kanalstræde 10, 1. Sal  
4300 Holbæk

Sagen vedrører et bølgeeternittag, som er blevet oplagt forkert i forbindelse med bygningens opførelse i 1973. Ifølge klager er den forkerte oplægning til hinder for, at taget kan blive malet. Dansk Boligforsikring har afvist dækning, da forholdet ikke medfører nogen skaderisiko.

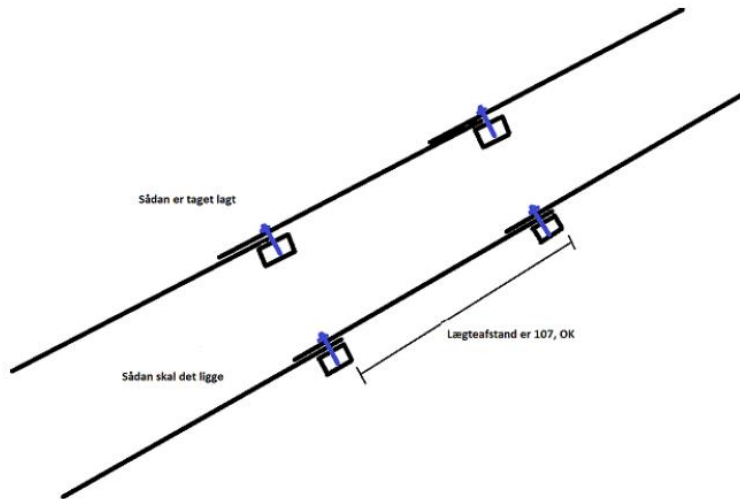
Ved besigtigelse af ejendommens tagrum kan det konstateres at B6 tagplader ikke er oplagt i henhold til oplægningsvejledning, plader er oplagt så tagskruer ikke går gennem både 'top' & 'bund' af plader. Der har i tagrummet ikke kunnet konstateres skader eller indtrængende fugt som følge af den udførte oplægning. Foto 2-16. Problemet er ikke for lille overlæg mellem plader, men lille overlæg på lægten (kun ca. 3 cm). Se skitse.

Lægteafstanden er 107 cm, hvilket er iht. oplægningsvejledning. Overlægget er derfor også ok. Udvendigt på taget kan pladeroverlæg males til ca. 14 cm. Foto 17, 18.

Plader er oplagt forkert ved ejendommens opførelse.

Af følgeskader ses der: Ingen
