# Ankenævnet *for* Forsikring

Den 16. juni 2021 blev i sag nr. 95069:

Forsikringstageren har ejerskifteforsikring. Den forsikrede bygning er opført i 2007 og er en del af en større bebyggelse af ens opførte huse. Klageren overtog ejendommen den 26/3 2018 på baggrund af en tilstandsrapport af 23/1 2018. Af tilstandsrapporten fremgår bl.a.:

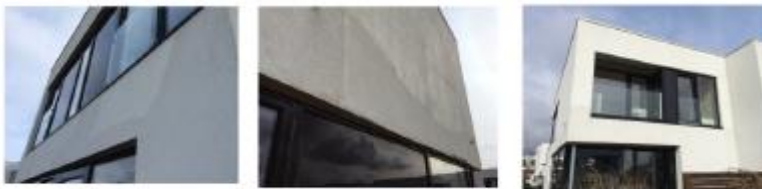
Der registreres på alle facader spor efter udbedringsforsøg efter tidligere mulige skader på facadepuds. Der registreres skader i facadepuds, generelt placeret over facadeelementer, samt i umiddelbar nærhed af facadeelementernes vindues- og dørfalser.

Fotos angiver facader med spor efter udbedringsforsøg

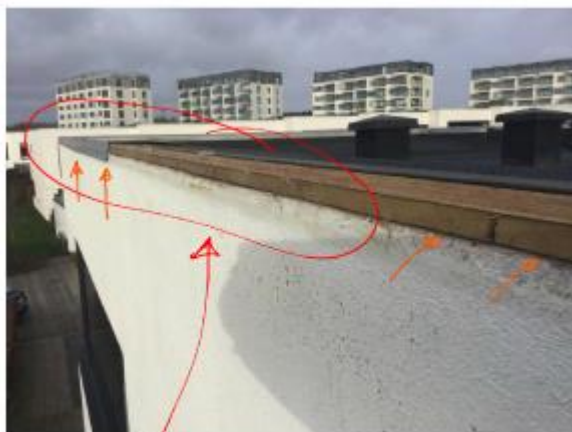
Det vurderes, at årsagen til skaderne i facadepuds, er indtrængende vand, som trænger ind bag pudslaget, typisk ved sammenbygningsdetaljer, eksempelvis

- Ved murkrone/stern, hvor vand løber op bag sternprofilen, bag hvilken der overvejende sandsynligt ikke er etableret en tæt konstruktion. Herfra trænger vandet ind bag pudslag, ind i isoleringslaget.

Foto angiver Stern, bag hvilken vand vurderes at kunne trække op bag, og ind bag pudslag.

- Skal der etableres en tæt murkrone/sternkantkonstruktion, hvor konstruktionen bag sternkanten er udført til tæt konstruktion. Sternkanten skal udføres således, at denne i indbyrdes samlinger er tætte og i henhold til anvisninger i henhold til gældende teknisk fælleseje. Leverandøren af facadepudssystem anviser eksempelvis højde på sternkant til 150 mm.

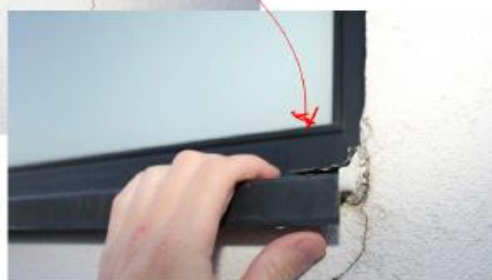
- Ved sålbænke, hvor vand løber op bag sålbænksprofilen, bag hvilken, der overvejende sandsynligt ikke er etableret en tæt konstruktion. Herfra trænger vandet ind bag pudslag, ind i isoleringslaget.

Fotos angiver forsøg på udbedring af sålbænk, samt skader i fals og på facade som følge af vandindtrængen.

- Skal der etableres sålbænke, bag hvilke, der er tætte konstruktioner / tilslutninger til pudslaget.
- Skal enderne af sålbænkene føres ind bag pudslaget, ligesom den synlige del af sålbænkene skal udføres med endebunde således, at vand ikke kan løbe på langs ad sålbænkene, og i koncentreret form ud over enderne af sålbænkene.

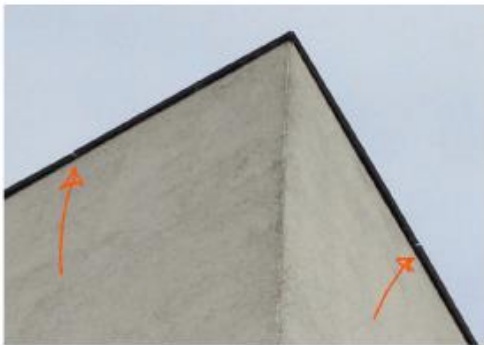
Der registreres stjernkant i aluminium, som vurderes, at være i højde på ca. 60-70 mm.

Der registreres åbninger i samlinger mellem aluminiumsprofiler. Åbningerne vil kunne samle vand, som vil kunne løbe ned ad facade og danne spor / misfarvninger i facadepuds.

Foto angiver eksempler på åbninger i samlinger mellem stjernprofiler.

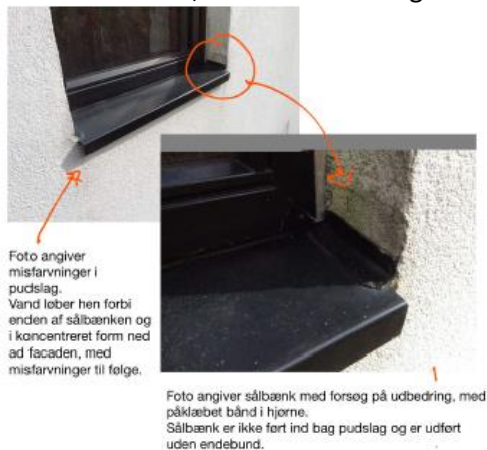
Der registreres sålbænk i sortfarvet aluminium. Det registreres, at sålbænke i false ikke er ført ind bag facadepuds, ligesom det registreres, at der overvejende sandsynligt er åbning oppe bag sålbænken således, at vand kan trænge ind bag sålbænken.

Årsagen til, at sålbænke ikke er ført ind bag facadepuds vurderes at være, at facadeelementleverandøren på tidspunktet for ejendommens udførelse ikke have denne detalje i sine vejledninger, ligesom projekterende ikke havde projekteret denne detalje således.

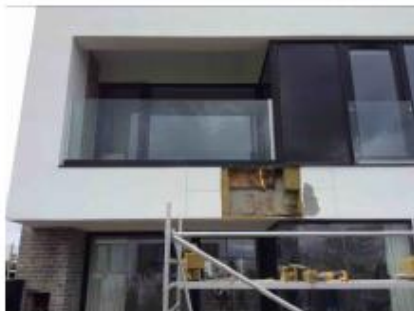
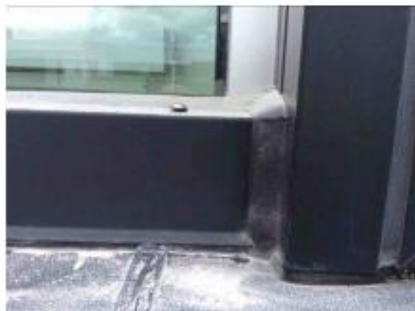
Fotos angiver altan med glasværn, samt elastisk fuge i overgang værn og tilstødende bygningsdele.

Altankonstruktionens befæstelse er foretaget til fugtfølsom krydsfinerskonstruktion, som er befæstet til bærende altandæk. Tætning er udført med éttrins fuger, elastiske fugemasser. Altandækket er båret af stålsøjler, som er placeret i inddækning i facadesystem og hjørnesøjle i facadesystemet. Altanværn er udført som indspændt konstruktion i glas uden håndværn.

Det vurderes, at årsagen til indtrængende vand og skader i pudslag er svigt i tætheden mellem altanværn og dettes sammenbygning i altandækket, herunder fugesvigt. Der er udført en konstruktion, hvis tæthed alene er baseret på, at de elastiske fugers tæthed, altså en ét-trins sikret løsning.

- Eksisterende pudslag fjernes og udtørres eller udskiftes.
- Fugtfølsomme bygningsdele, herunder tømmer og træfiberplader udskiftes til ufugtfølsomme bygningsdele som eksempelvis beton eller korrosionsbestandigt stål og beslag.
- Der udføres inddækning i vandtæt lag og herover sålbænk således, at der udføres en to-trinstætning.
- Bærende stålsøjle beskyttes til overholdelse korrosionsklasse egnet til formålet og det bør sikres, at bæreevnen ikke er svækket.
- Pudslag og inddækninger facadesystem genetableres, der tætning i overgang mellem pudslag og tilstødende bygningsdele.
