# Ankenævnet *for* Forsikring

Den 3. februar 2021 blev i sag nr. 95110:

k e n d e l s e :

Forsikringstageren har ejerskifteforsikring. Han overtog ejendommen – der er opført i 1977 – den 12/4 2019. I klageskema af 5/4 2020 til nævnet har klageren bl.a. anført:

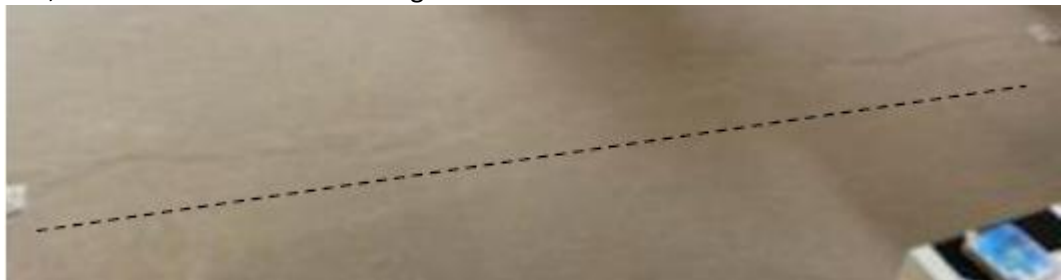
Billede 1, Stue. Formodet revnet betongulv over 3500mm

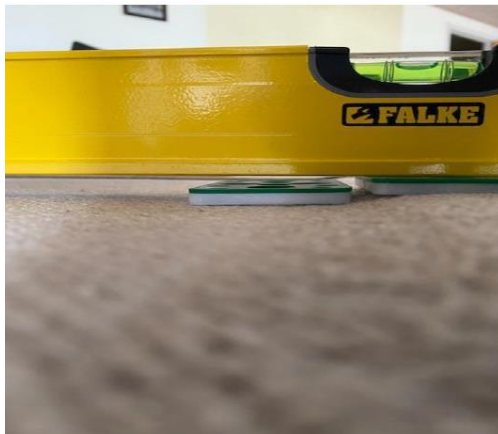
Billede 2, stue foran terrassedør. Knæk i betongulvet

Den lidt større revne i stuen er en ikke-gennemgående forskydningsrevne med en forskydning på max. 7 mm mellem de 2 gulvflader og fladende ud til 0 mm efter blot 1-1,2 m. Denne revne vurderes – grundet det intakte underliggende kælderdek – ligeledes ikke at have nogen konstruktionsmæssig betydning.

Ud af disse var der en større revne i det vestlige hjørne ca., 1,1 m. fra facade mod sydvest og 3,3 m. fra gavlen mod nordvest. Revnen er uensartet og kan bedst karakteriseres som en forskydningsrevne med en forskydning på max. 7 mm mellem de 2 gulvflader og fladende ud til 0 mm blot 1-1,2 m., fra dette lokale toppunkt. Der kunne ved banketest konstateres en smule skrukthed i den sydligste del af revnen og vedrørte vel max. 1 m<sup>2</sup> af området omkring revnen.

Nævnet har blandt andet lagt vægt på, at der ifølge ingeniørrapporten er en forskydning i revnen på op til 7 mm. i en længde af 1-1,2 m., og at gulvet efter nævnets opfattelse derfor ikke udgør et tilstrækkeligt plant underlag for gulvtæpper eller lignende belægning.

Nævnet har også lagt vægt på, at revnen i stuegulvet er blevet forsøgt repareret flere gange, og at dette indikerer, at der sket bevægelser i slidlaget, når dette bruges som underlag for gulvtæpper.

Efter en gennemgang af sagen finder nævnet, at forskydningsrevnen i stuen er af et omfang som gør, at betongulvet ikke er egnet som underlag for gulvtæpper, hvorfor selskabet ikke har været berettiget til at afvise dækning. Selskabet skal derfor genoptage sagsbehandlingen og udbetale erstatning for udbedring af forskydningsrevnen i stuegulvet i overensstemmelse med forsikringsbetingelserne og således, at gulvet er egnet som underlag for gulvtæpper.

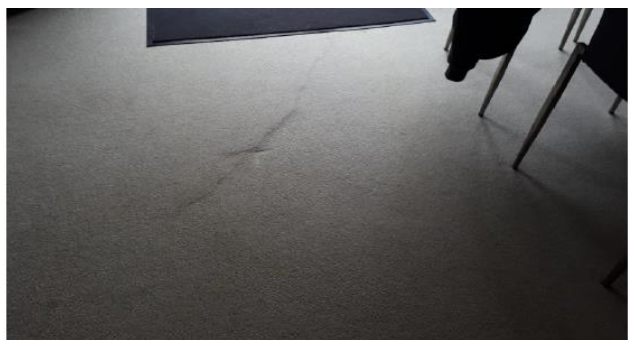
Billede 3, stue foran terrassedør. Knæk i betongulvet

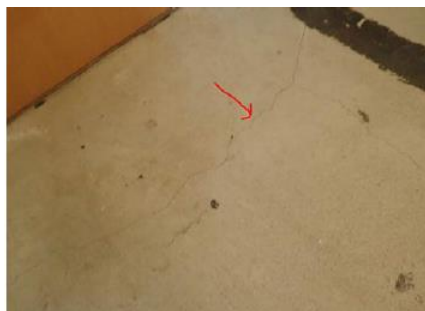
Du kunne ved besigtigelsen vise mig flere revner i betondækket i flere rum. Revnerne er helt normale i en ældre konstruktion, som denne fordi man ikke dengang jeres hus blev opført monterede armeringsnet i dette betonlag.
