# Ankenævnet *for* Forsikring

Den 30. september 2020 blev i sag nr. 95190:

Fugtproblemer i kælder pga. vandindtrængen gennem kælderydervæg. Anvendelse af ikke egnet malerbehandling på skillevægge. Fejl i angivelse af materialetype for kælderydervæg, angivet som beton men er teglsten. Sælgeroplysninger er ikke korrekt oplyst i forbindelse med udarbejdelse af huseftersynsrapport. Brugbarhed af kælder er forringet på grund af fugtkoncentration, faste skabe kan ikke anvendes.

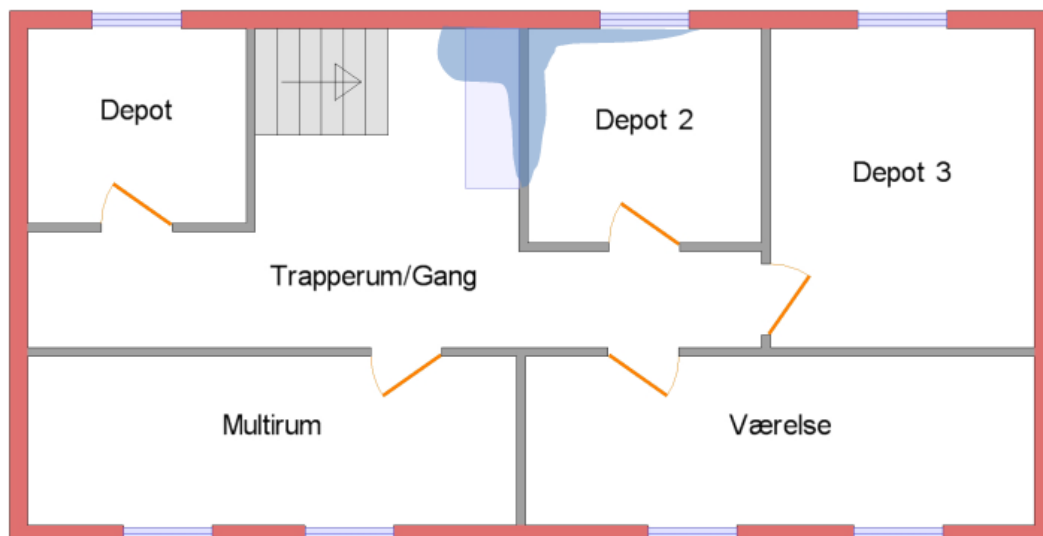
Skitse med mål og målepunkter:

Bemærkninger: Vi har ved inspektion i gipsvæg depot 2 konstateret opfugtning af ydervæg der ved visuel gennemgang lader til at komme fra gennemtrængning af overfladevand ved gennemføring af kloak og vandstik i sokkelkonstruktion. Der er konstateret slamudtræk fra borehuller der befinder sig 40-50 cm over gulv, dette giver anledning til skøn om at vandet kommer ind over gulvniveau (indtrængende) og ikke under (opstigende).

Da det ikke er muligt for os at fastslå endegyldigt hvad årsagen er til skaden anbefaler vi at der på udvendige side af det berørte område graves fri og inspiceres for om gennemgang af såvel kloak og vand er tilstrækkeligt tætte."
