# Ankenævnet *for* Forsikring

Den 16. december 2020 blev i sag nr. 95366:

Topdanmark Forsikring A/S  
Borupvang 4  
2750 Ballerup

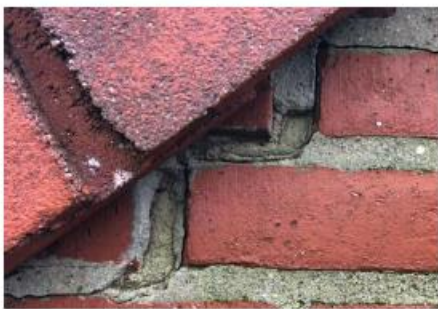
Det er tydeligt, at det arbejde, der er udført tilbage i 2012 langt fra er udført håndværksmæssigt korrekt. Det oplyser både vores netværkshåndværker og de tre skadebehandlere (alle er uddannede murere), der har været inde over sagen, da man ikke har kradset fugerne godt nok ud, hvilket bevirker, at den nye mørtelfuge aldrig vil få ordentlig vedhæftning. Det fremgår tydeligt af billedet nedenfor, hvor man kan se de gamle, revnede fuger inde bag ved.

Den manglende udkradsning af fugerne i korrekt dybde medfører, at mørtelen vil revne og falde ud ved almindelig påvirkning. Det gælder især, når de tidligere revner i fugerne bag ved ikke er fjernet først. Vi henviser til vores afvisning af 24. februar 2020 og den yderligere forklaring af 12. maj 2020.
