# Ankenævnet *for* Forsikring

Den 18. november 2020 blev i sag nr. 95458:

Forsikringstageren har byggeskadeforsikring. I klageskema af 27/6 2020 til nævnet har klageren bl.a. anført:

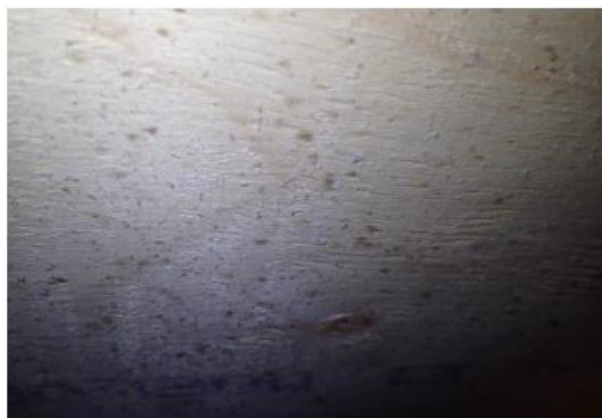
Med hensyn til aftegningerne på tagrummets skrå tagkrydsfinerplader og lodrette vindgipsplader ved gavle, forholder det sig sådan, at der er tale om små/mindre misfarvninger, som skyldes fugt fra byggeperioden, jf. rapporten af 28/4 2020. Ifølge samme rapport vil der ikke ske yderligere misfarvninger, og beboelsen er hverken nu eller på sigt påvirket af misfarvningerne.

Endvidere har taksator oplyst, at havde der været problematiske forhold ved ventilationen i tagrummet siden 2013, ville krydsfinerpladerne være i en hel anden tilstand i dag. Havde der med andre ord været problematiske forhold ved ventilationen siden 2013, ville tagrummets krydsfinerplader i dag have været sortfarvet i høj grad. Det er ikke tilfældet.

Nedenfor er et foto af en tagkrydsfinerplade fra tagrummet (foto fra rapporten af 28/4 2020):

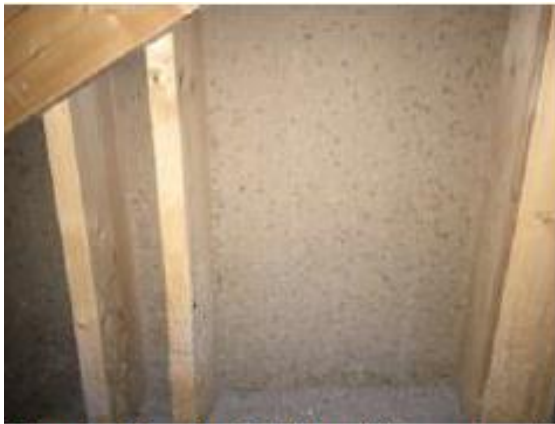
Der er skimmelvækst i tagrum. Dette ses f.eks. på bagside af vindgipsplader ved gavle, samt på underside af tag x-finer ved gavl mod øst, her kunne det ligeledes måles fugtindhold i x-finer på 22,2%. På underside af tag x-finer ved loftlem kunne der måles et fugtindhold på 16,6-17,1%.

Skimmel på Bagside af vindgipsplade – gavl mod øst

[Entreprenøren] kontakter tagdækningsfirma(producent) og trælaster for afklaring/afhjælpning af skimmelvækst på underside af krydsfinersplader. Det blev aftalt at [entreprenøren] giver en tilbagemelding inden d. 9 april 2018 for plan af afhjælpning af skimmelproblematik. Inden afhjælpning/udførelse skal løsning forelægges bygherre.

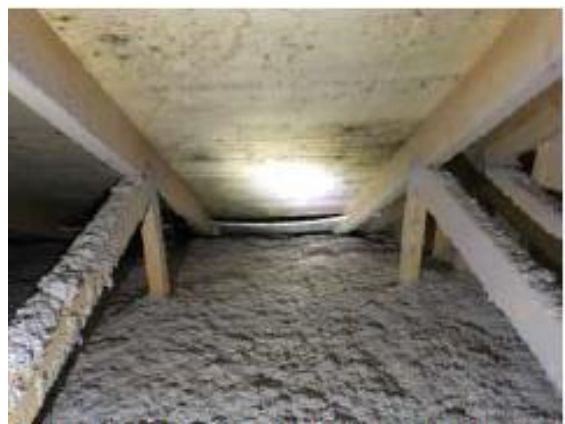
Skimmel på underside af x-finer – ved gavl mod øst

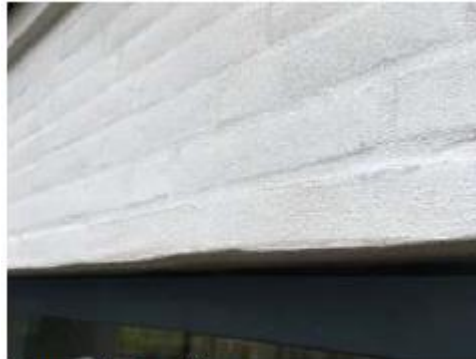
Tegloverligger over stuevinduesparti mod indkørsel er revnet i fuge mod overliggende murværk.

Revne ved tegloverligger

[Entreprenøren] udbedrer revne ved tegloverligger.

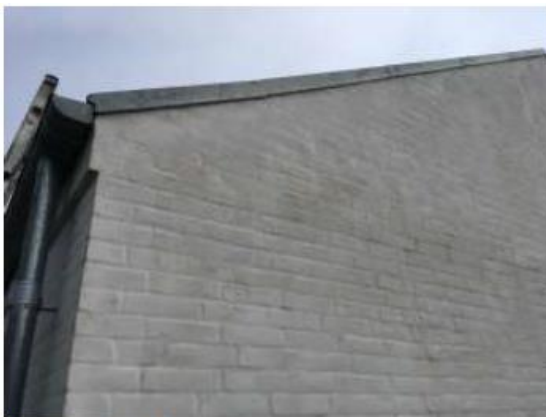
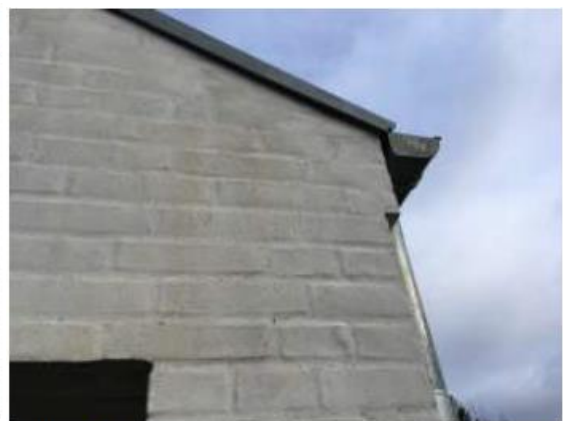
Der er flere mindre revnedannelser på gavl ved stue samt en større revne på gavl ved stue, løbende fra gesims til gesims.

Revne på gavl

[Entreprenøren] udbedrer revner ved gavl ved stue. [Rådgiver 2] forespurgte om gavl var udført statisk korrekt da en vandret revne mellem stue og tagrum kunne indikere manglende afstivning f.eks. vindsøjle mv. [entreprenør] oplyste at bygningen var udført statisk korrekt.

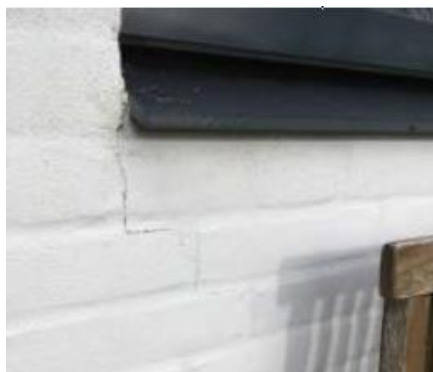
Der er revnedannelser ved sålbænke under værelsesvinduer mod have.

[Entreprenør] udbedrer revner ved gavl ved stue.

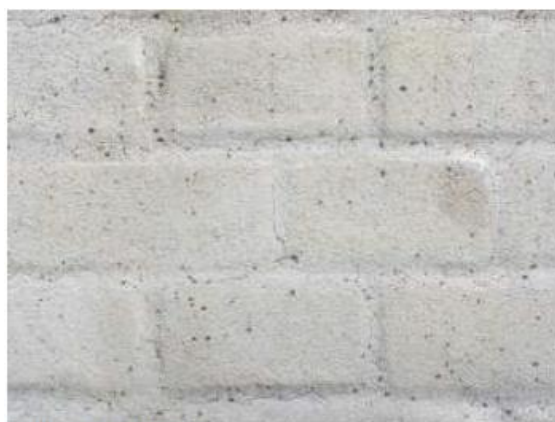
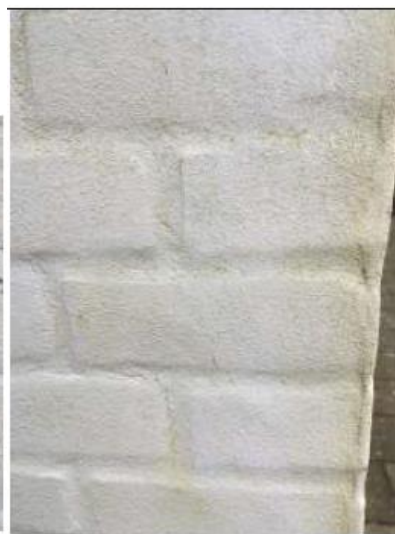
Der er generelt hårfine revner i studsfuger, samt mange steder i liggefuger, f.eks. ved murpille ved terrasse. Dette kunne. Huset er pudset med Skalcem. Skalflex oplyser at dette er typiske tegn på at mørtelfuger ikke er trykket og/eller Skalcem er blevet påført i en for tyk lagtykkelse ved fuger samt forskrifter omkring afdækning ved solpåvirkning mv. ikke har været fulgt.

Revner i murværk

[Entreprenør] kontakter Trælast/Skalcem for korrekt afhjælpning af revner på murværk. Det blev aftalt at [entreprenør] giver en tilbagemelding inden d. 9 april 2018 for plan af afhjælpning af revner i facader. Inden afhjælpning/udførelse skal løsning forelægges bygherre.

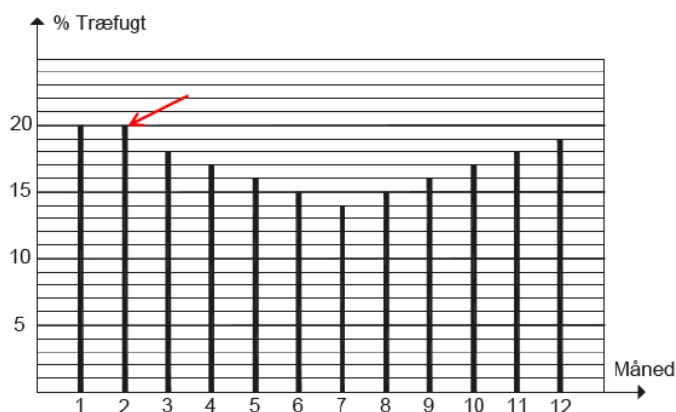
Figur 1: Årsvariation af forventet maximal træfugt i ventilerede tagkonstruktioner i ligevægt med udeluften.

Det kan konstateres, at fugtniveauet i trædele (tag krydsfinerplader) er under det maximale niveau, der kan forventes i februar måned, da der, som det fremgår af nedenstående figur 1, kan forventes fugtniveau op til 20 % træfugt i februar måned.

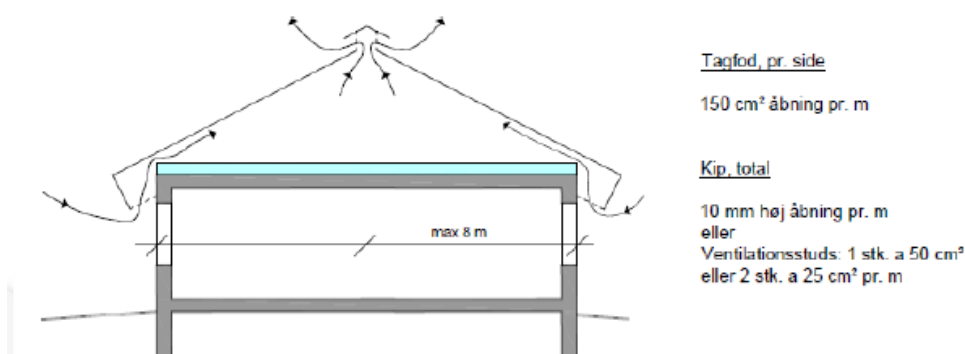
Figur 3.6.6 Dimensioner/arealer af ventilationsåbninger fra tagfod til dobbeltkip ved taghældning > 10°.

Det vurderes, at tag rummet er ventileret i henhold til de regler, der var gældende ved opførelsetidspunkt i 2013, se nedenstående figur 3.6.6 vist i tillæg 1 (udgivet august 2011) til TOR Anvisning 30 Tage:
