# Ankenævnet *for* Forsikring

Den 7. april 2021 blev i sag nr. 95566:

Nykredit Forsikring A/S  
A.C. Meyers Vænge 9  
2450 København SV

Forsikringstageren har ejerskifteforsikring. Han overtog huset, der er opført i 1983, den 1/8 2019. I klageskema af 14/7 2020 til nævnet har klageren bl.a. anført:

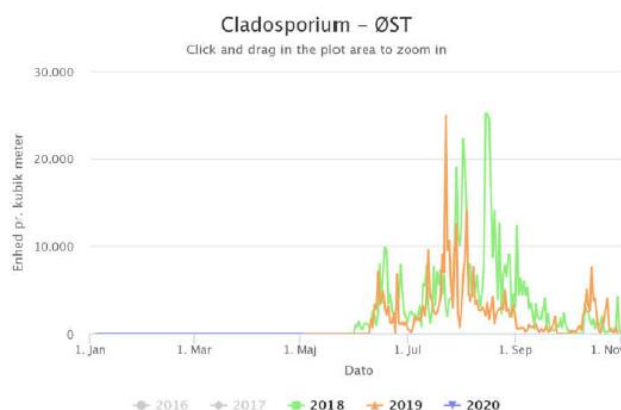
[Skimmelfirma 1] ønskede ikke at angive hvorfra de kunne fortælle om en skimmelspore var forventelig eller ikke forventelig på en given årstid. Men især skimmelvæksten *Cladosporium* som findes i stort set alle ovenstående prøver, har ifølge [astma-allergi.dk](http://astma-allergi.dk) [6] sæson fra starten af maj til slutningen af oktober. Dette gør sig også gældende i 2020 hvor det på nedenstående graf tydeligt kan ses, at *Cladosporium* endnu ikke er målt.

Så det må altså anses for en fejl, når [skimmelfirma 1's] biolog ... konkluderer at blandt andet *cladosporium* er almindeligt forekommende på denne tid af året (hhv. 20/1-20 og 6/4-20). Dette bekræftes også videre i rapporten fra d. 7/2-2020 (bilag 6) hvor [biologen] skriver at *Cladosporium* er den mest almindelig skimmeltype i udeluften om sommeren. I samme forbindelse forklarer [biologen] at *Cladosporium* ofte angriber materialer der opfugtes med jævne intervaller, lige som det er tilfældet med tagkonstruktionen grundet det utætte tag. I forbindelse med besvarelsen af vores klage til den klageansvarlige enhed, anfører [skimmelfirma 1], at ovenstående faktiske målinger ikke er korrekte, de henviser dog derimod til SBI anvisning 204, hvor sæsonen angives som

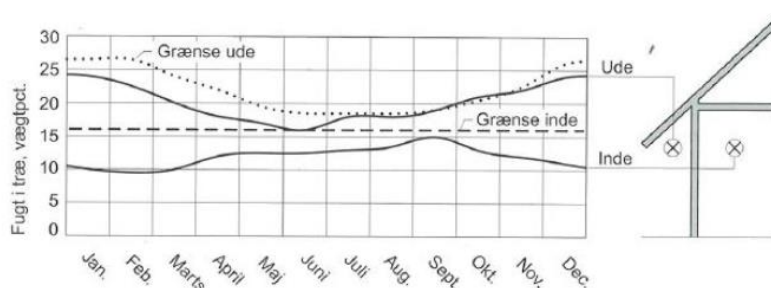
Fugtniveauet i tagkonstruktionens tømmerdele, i det uudnyttede tagrum, er sædvanligt, jf. nedenstående figur fra By og Byg Anvisning 204. Undersøgelse og vurdering af fugt og skimmelsvampe i bygninger. Statens Byggeforskningsinstitut. 1. udgave, 2003.

Træfugten i uopvarmede og udeluftsventilerede trækonstruktioner vil i store dele af vinterhalvåret ofte være op til, og nogle gange over, 20 %. Der vil således uundgåeligt være perioder i løbet af året, hvor fugtforholdene i tagkonstruktionen understøtter skimmelvækst.

Figur 1: Den forventede vægtprocent af fugt i træværk ude og inde på forskellige tidspunkter af året samt den nedre grænse for, hvor vækst af skimmelsvampe kan udvikles ude og inde (baseret på månedsmiddelværdier).
