# Ankenævnet *for* Forsikring

Den 3. februar 2021 blev i sag nr. 95579:

Forsikringstageren har ejerskifteforsikring. Han overtog ejendommen – der er opført i 1939 – den 15/12 2018. I et bilag til klageskemaet af 17/7 2020 til nævnet har klagerens advokat bl.a. anført:

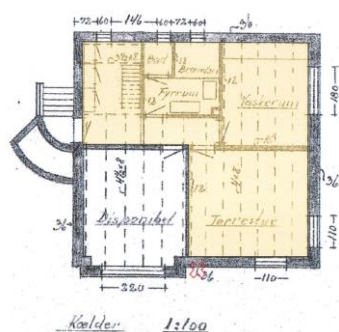
Gulvet i kælderen er udført i to forskellige højder. Gulvet i det gule område på plantegningen til venstre [nedenfor] er blevet sænket ca. 20 cm i forhold til den oprindelige gulvkote.

Ved det røde X på plantegningen er fundamentunderkant målt til at være placeret 10 cm højere end gulvet i det gule område.

Fundament er ikke udført bredere end kældervæg og fundamentet er ikke udført dybere længere inde mod kældergulv.

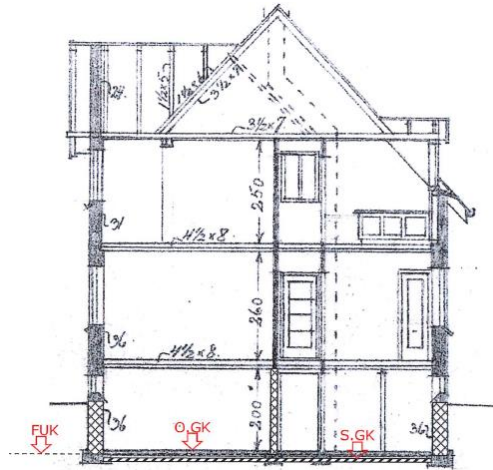
På nedenstående snittegning er de forskellige koter skitseret:

1. Fundamentunderkant (FUK)
2. Oprindelig gulvkote (O.GK)
3. Sænket gulvkote (S.GK)

Den konstaterede udførelse af kældervægge er vist med krydsskraverede felter. Sænket kældergulv er vist med skrå skravering.

Terrændæk under kælder ligger i et lavere niveau end fundamenter. Der er ingen sammenhæng mellem terrændæk og fundamenter. Bygningen er ikke korrekt funderet!"

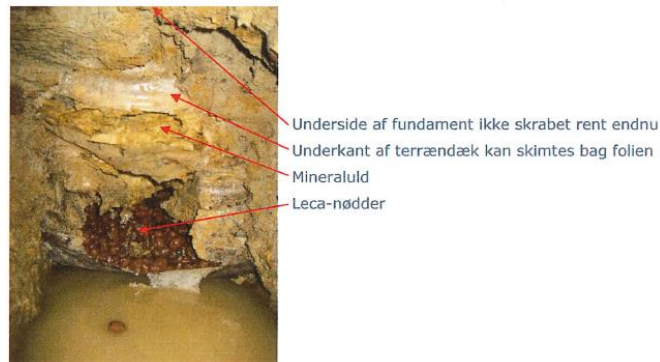
Af billedet til venstre fremgår hvordan plastfolie, der er placeret under lag med Leca-nødder, er bukket opad. Der strømmer ophobet vand ud fra laget med Leca-nødder efter plastfolien er brudt.

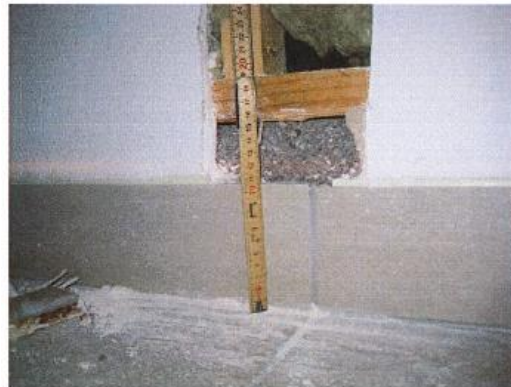
Af billedet til højre fremgår efter destruktivt indgreb, hvordan forsatsvæg er udført.

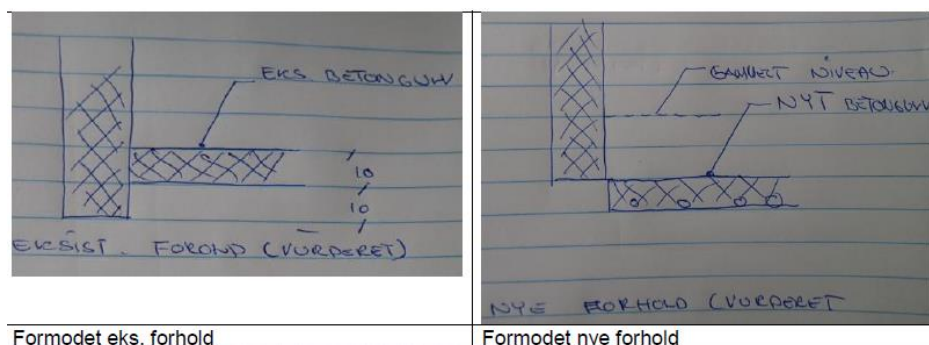
Ved besigtigelsen var det ikke muligt at se underkant af fundamenter, FT havde i forbindelse med opgravning ved kloak taget foto som indgår i nærværende rapport. Ifølge rapport fra rådgiver er der i forbindelse med sænkning af gulv i kælder, ikke blevet udført understøbning under fundamenter, hvilket betyder at fundament i kælder ligger højere eller i niveau med overkant gulv hvor det er sænket.

Der er ved besigtigelsen ikke konstateret skader på vægge eller ydre tegn på facader som indikere skader pga. at der ikke er understøb sokkel hvor gulvet i kælderen er sænket.
