# Ankenævnet for Forsikring

Den 30. juni 2021 blev i sag nr. 95828:

Dansk Boligforsikring A/S  
Kanalstræde 10, 1. sal  
4300 Holbæk

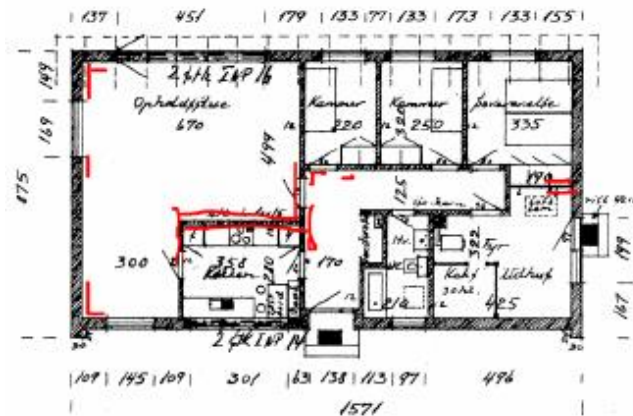
[Foto]

Revne i væggavl og facade mod sydøst. Revner er gennemgående i bagmur og fortsætter på begge vægge.

Samme revne i facade. Og som det ses, har revnen udviklet sig fra 20.2.2020.

For at udbedre skader og sikre stabilitet i huset og sikre sig, at skader ikke udvikler sig yderligere, skal der ske en efterfundering af huset.

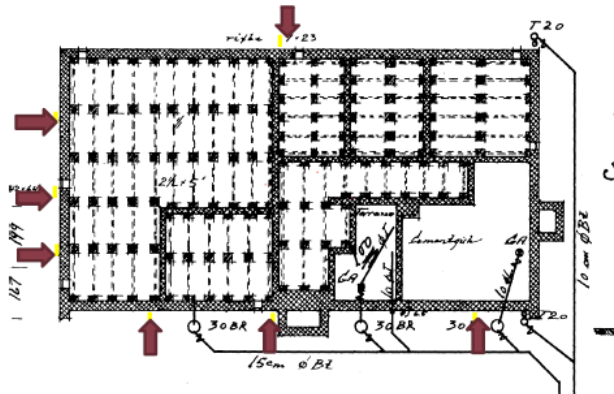
Fundament underkant er ved opgravninger konstateret til en dybde på 82-85 cm. Der er et dybere fundament ved hovedtrappe. Der er konstateret gennemgående revner ved de på tegning markeret områder, i alt 7 steder er der sætningsrevner.

Den oprindelige del er opført i 1963, er ikke funderet til 90 cm frostfri dybde, men kun til ca. 80-85 cm. De konstaterede revner i sokkel er gennemgående og derved er fundamentet brækket. Der er derfor ikke den fornødne bæreevne.
