# Ankenævnet for Forsikring

Den 21. april 2021 blev i sag nr. 95837:

k e n d e l s e :

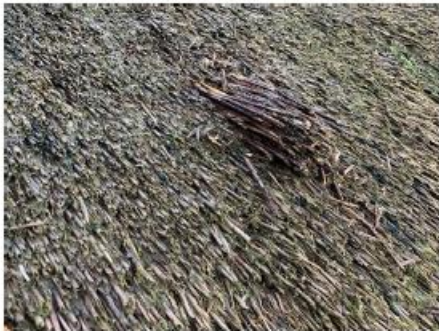
Konklusionen er meget klar. Tagkonstruktionen er uegnet til stråtag. Jf. alt teknisk fælleseje på området så fremgår det meget klart at mindste taghældning for stråtag er 45 grader. Gældende bygningsreglementet på tækketidspunktet siger klart at tage skal have en sådan hældning, at regn og smeltevand fra sne på forsvarlig vis skal kunne løbe af. Det kan vandet ikke på dette tag. Alt vand bliver hængende i tækkematerialet til evig tid. Et stråtag skal ikke bare holde vandet ude af bygningen. Det skal også fungere som en isolerende klimaskærm der holder varmen ude om sommeren og kulden ude om vinteren. Og denne funktion er slet ikke til stede i dette våde tag. Det er en klimaskærm der aldrig tørrer op.

Stråtaget udgør derfor en kritisk skade på nuværende tidspunkt og har gjort det længe. Det er ikke sundt at bo under en svampehat.

Skadesbegreber er helt klart i denne sag. En del af klimaskærmen er drivende våd og kan ikke tørre ud. Samtidig er den fyldt med ondartede svampe som skimmel og barksvampe som nedbryder taget til muldjord. Taget har derfor ikke sin funktion som isolerende klimaskærm.
