# Ankenævnet *for* Forsikring

Den 5. maj 2021 blev i sag nr. 95936:

Forsikringstageren har ejerskifteforsikring. I klageskema af 14/10 2020 til nævnet samt i vedlagte bilag har klagerens repræsentant bl.a. anført:

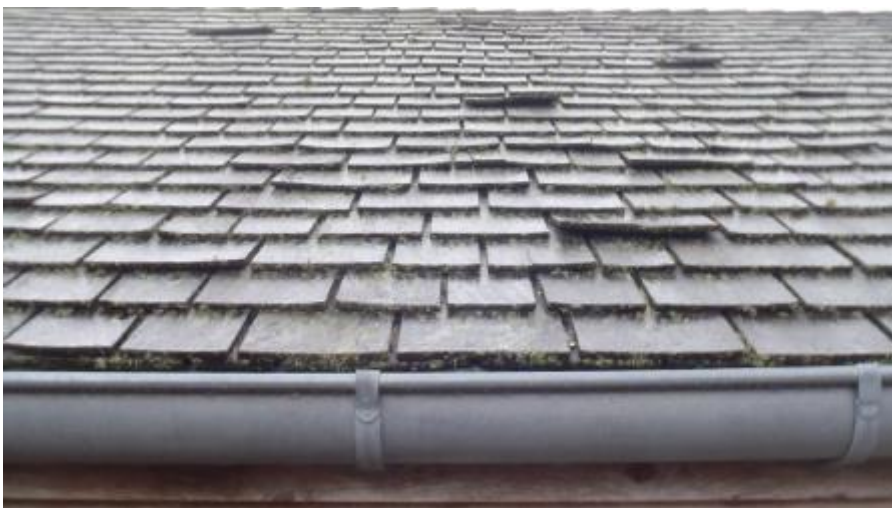
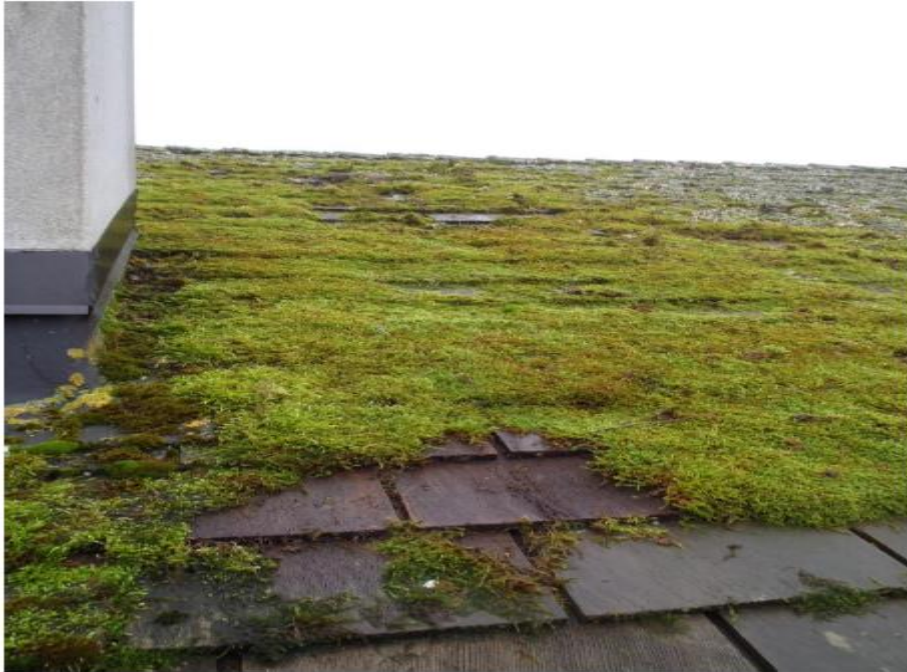
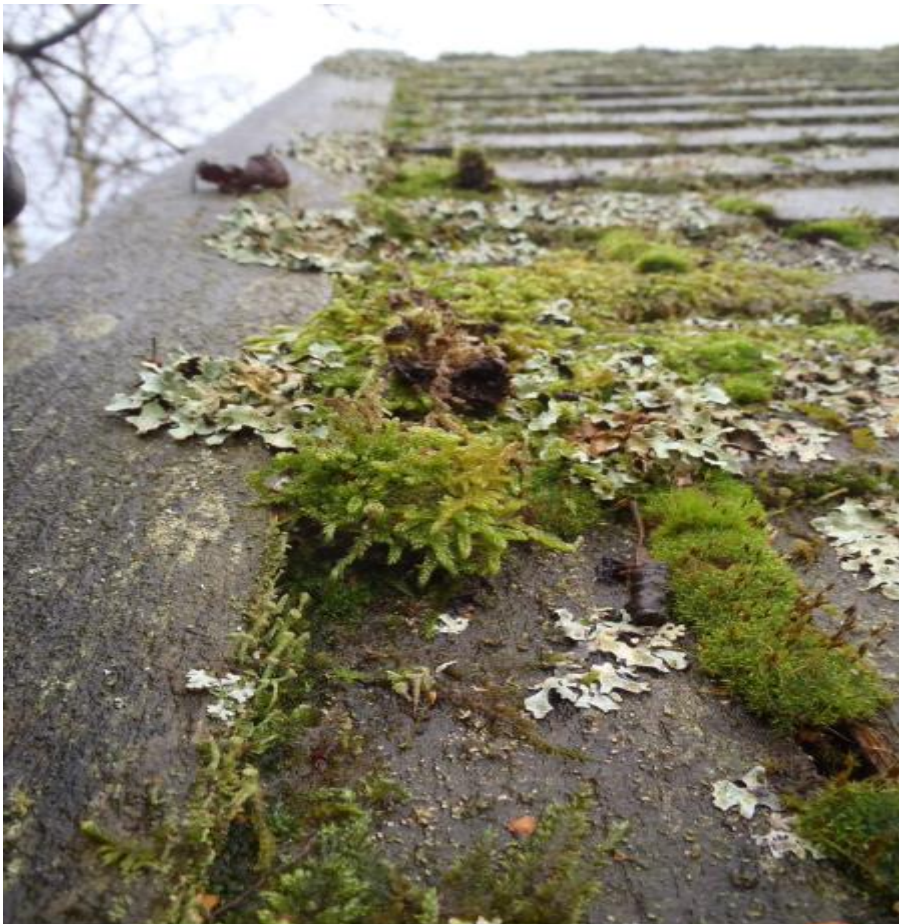
Derudover fremgår det af rapporten, at selvom det regnede på besigtigelsesdagen, kunne der ikke konstateres utætheder i tagbelægningen. Herudover kunne der ved besigtigelsen konstateres, at tagbelægningen havde kraftig mosbegroning, samt at denne mosbegroning var særlig udtalt på den side, hvor der står et højt træ.

Efter de foreliggende oplysninger er årsagen til, at træspåntag har rejst sig, at disse er opfugtet og under nedbrydning. Opfugtningen vil blive holdt inde i træspåntagene af den mos begroning, der er konstateret på taget, ligesom taget ikke vil tørre naturligt ud, når det er i skygge af træet.

Af billeder fra besigtigelsesrapport af 9/12 2019 fra selskabets bygningssagkyndige fremgår bl.a.:
