# Ankenævnet *for* Forsikring

Den 17. marts 2021 blev i sag nr. 95971:

Dansk Boligforsikring A/S  
Kanalstræde 10, 1. Sal  
4300 Holbæk

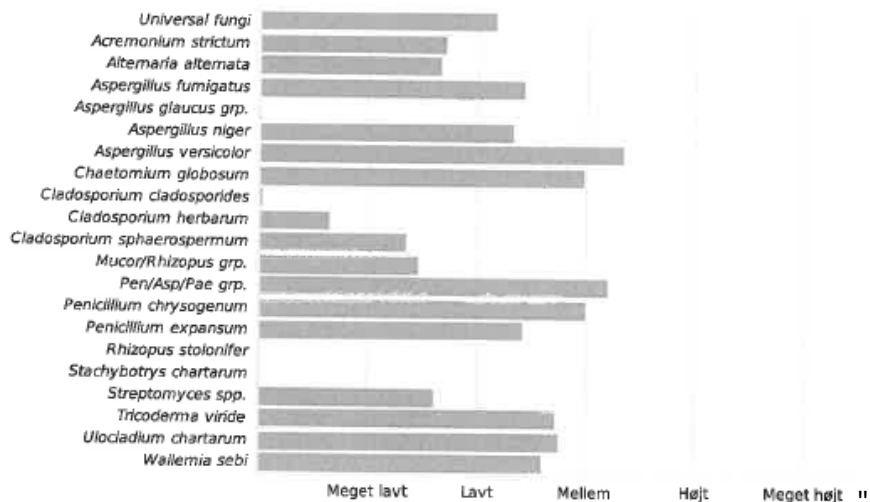
- C På baggrund af analyseresultaterne vurderes det, at der er forekomst af skimmelsvamp i bygningen lidt over normalt forventeligt niveau for tørre, rene og ikke skadede bygninger.

Profil af den analyserede prøve. Værdierne er normaliserede ud fra en database med niveauer fra sunde boliger og fra boliger med kendte fugtskader.
