# Ankenævnet *for* Forsikring

Den 30. juni 2021 blev i sag nr. 96021:

Dansk Boligforsikring A/S  
Kanalstræde 10, 1. Sal  
4300 Holbæk

Sagen vedrører opstigende grundfugt i en ydermur fra 1959. Selskabet har afvist dækning, med henvisning til, at der er tale om en sædvanlig konstruktion og, at der ikke er sket skader på bygningen. Klager ønsker at få dækket udgiften til en fugtsikring.

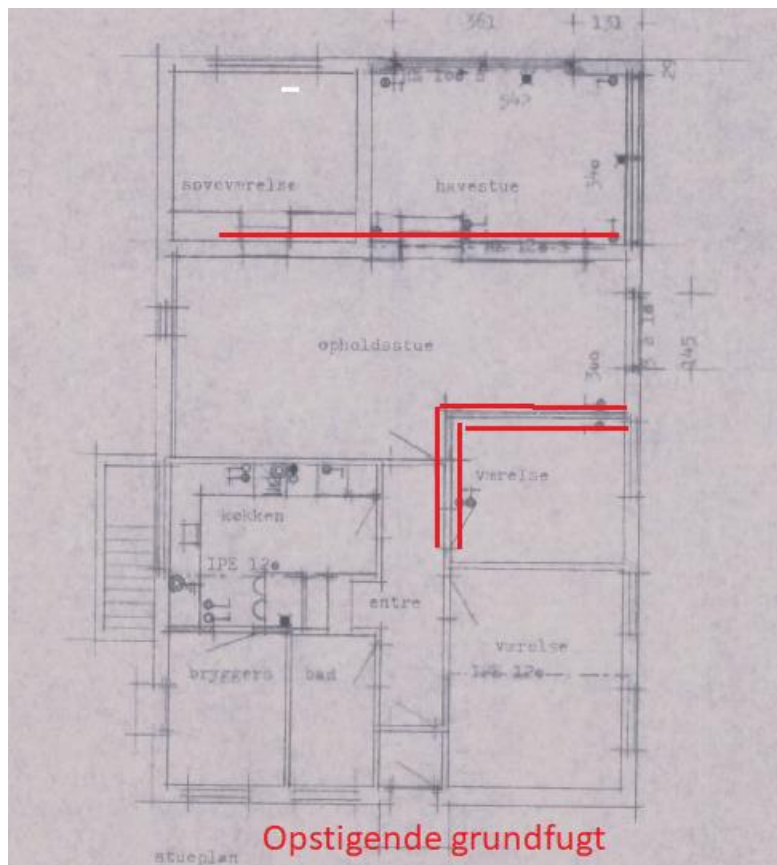
Det er skillevægge og soklen/væg i den nedsænkede stue sagen drejer sig om.

Der ses på væg mellem stue og soveværelse at fodliste er fjernet. Foto 5. Der ses at puds buler ud og puds er løst. Foto 6, 10-11. Der måles højst fugt ved gulv, aftagende op. Foto 7-9. Der ses misfarvninger og skimmel på fodliste. Foto 10 og 15. Der ses murfolie som fugtspærre ca. 4 cm over gulv. Murfolien går glat med mursten og der er pudset over fugtspærren. Foto 11-14.

Jeg vurderer årsagen til fugt og revnet og bulet puds på skillevægge skyldes opstigende grundfugt som følge af at krybekælderen er blevet opfyldt med sand. Sandfyldet i krybekælderen er udlagt direkte på terrændækket som ikke er fugtsikret. Derved kan fugt ved kapillarvirkning stige højere op i konstruktionen og opfugte fundamenter til skillevægge, og kan ikke grundet opfyld i krybekælderen bortventileres. Den indlagte fugtspærre af murfolie ca. 4 cm over gulvet er pudset over, hvilket bevirker at opstigende grundfugt kan vandre forbi fugtspærren og længere op i skillevæggene.

Jeg vurderer årsagen til fugt og revnet og bulet puds på væggen i den nedsænkede stue og nedsænket kontor skyldes opstigende grundfugt. Den nederste del af væggen er betonfundament i det oprindelige hus. Fugtspærren ligger ca. 50 cm over gulvet, og grundfugt kan uhindret trænge op til fugtspærren. Forholdet har været uforandret siden tilbygningen i 1968.
