# Ankenævnet *for* Forsikring

Den 17. marts 2021 blev i sag nr. 96052:

Dansk Boligforsikring A/S  
Kanalstræde 10, 1. Sal  
4300 Holbæk

**"Vedr. kontrol af gyngende gulve i tilbygning.**

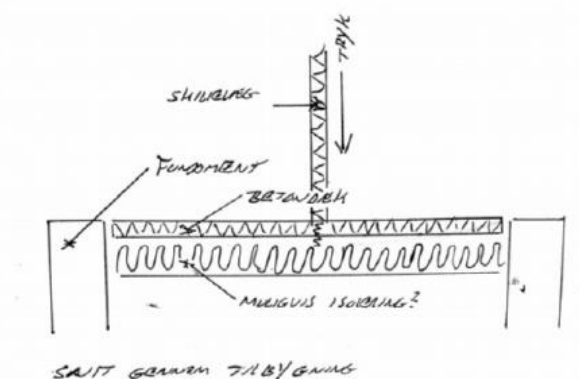
- Der er udført et randfundament af randstøbt fundament med lecablokke, på selve tilbygningen af huset. Se vedhæftede skitse.
- Der udført et betondæk, som gulv IMELLEM fundamentet og altså ikke ovenpå fundamentet, se vedhæftede skitse. Dette betondæk hviler af på et formentlig lag af isolering? Det var dog ikke muligt at konstatere nærmere end ude langs væggen, hvor gulvet manglede ud imod væggen. Men hele betondækket gav sig her, fjedrede voldsomt. Alene denne opbygning, vil i sagens natur give et knirkende / revnende gulv, da betondækket ikke blot kan ligge af ovenpå en pude af halv-blød isolering.

- Mit foreløbig skøn, er at selve betondækket, ikke er ret tykt, og måske endda ikke indeholder svindrevne armering, da gulvet knækkede på kryds og tværs.

- På dette betondæk, stod indvendige skillevægge udført i porebeton, sat direkte på betondækket. Disse vægge revnede ligeledes, ind over revnerne i betondækket.

Sådan er tilbygningen opført mht. fundament og betondok og altså IKKE trægulve som antydnet i tilstandsrapporten."
