# Ankenævnet *for* Forsikring

Den 2. juni 2021 blev i sag nr. 96176:

Dansk Boligforsikring A/S  
Kanalstræde 10, 1. Sal  
4300 Holbæk

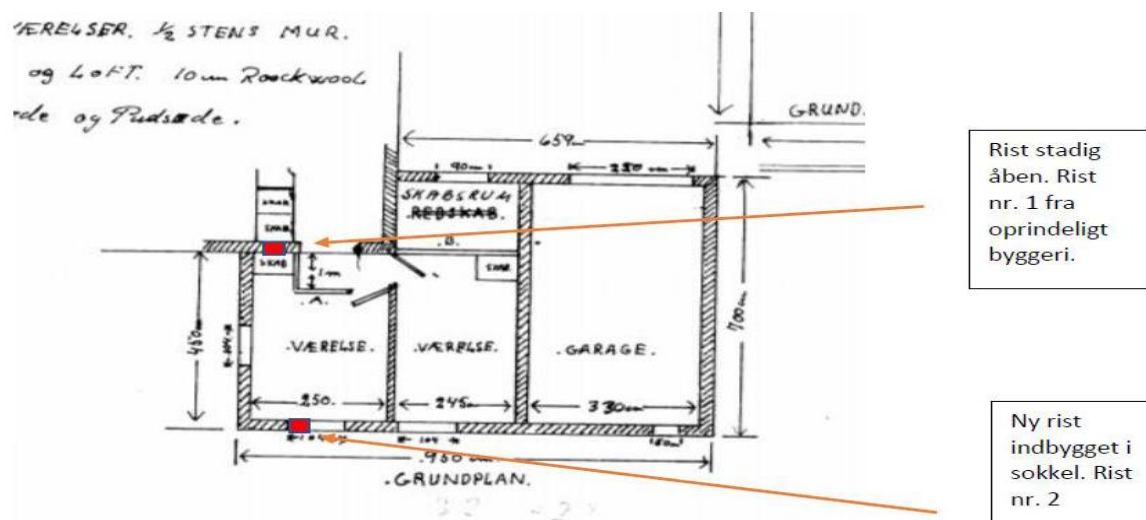
Ventilationsrist i oprindeligt sokkel i krybekælder foto 6-9. Lecabeton dæk hulrum under gulvet strøer ligger på sten søjler ventilationsrist i sokkel mod øst. Foto 17.

Inde: Ved besigtigelsen får jeg anvist værelset mod sydøst hvor FT har oplevet det lugter fugtigt ved gulvet i værelset, Jeg kan ikke ved besigtigelsen lugte der lugter fugtigt eller måle fugt i gulvet.... Gulvet bærer heller ikke præg af misfarvning grundet fugt.

I krybekælderen kan jeg igennem risten se at der er mellemrum mellem dækket og gulvet og at golvstrøerne er klodset op på stensøjler...

Ude: Ved udvendig gennemgang kan jeg konstatere at ventilationsristen er stoppet af jord og nedfaldet isolering og dermed er der ikke træk gennem risten.

Den fugtige lugt må tilskrives manglende ventilation under gulvet grundet den udvendige rist er stoppet og der mangler ventilationsriste i sokkelen under værelset.

Der skal skabes ventilation for at der ikke på sigt skal opstå råd i golvkonstruktionen.
