# Ankenævnet *for* Forsikring

Den 30. juni 2021 blev i sag nr. 96265:

Forsikringstageren har ejerskifteforsikring. I klageskema af 26/12 2020 til nævnet har klageren bl.a. anført:

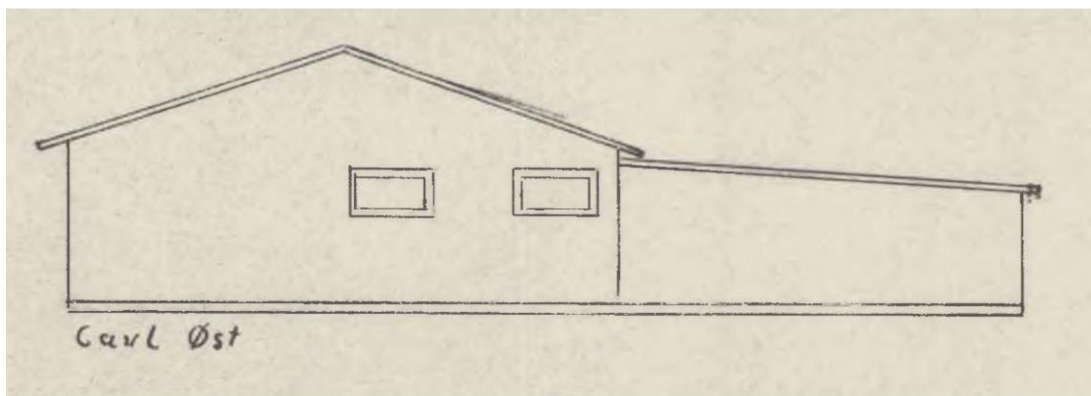
Der er ikke offentlig adgang til den oprindelige byggesag fra 1963, men kun til tilbygningen fra 1967 og udestuen fra 1985.
