# Ankenævnet *for* Forsikring

Den 30. juni 2021 blev i sag nr. 96352:

Tryg Forsikring A/S  
Klausdalsbrovej 601  
2750 Ballerup

Forsikringstageren har ejerskifteforsikring. Han overtog huset, der er opført i 1966, den 1/4 2018. I klageskema af 14/1 2021 til nævnet har klageren bl.a. anført:

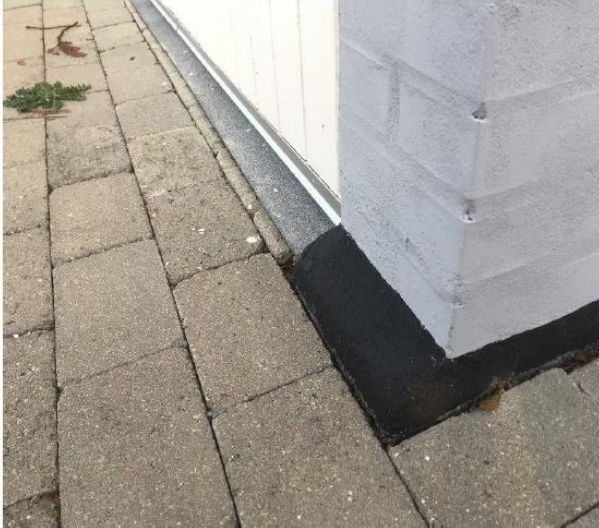
I de originale godkendte tegninger fra Weblager.dk kan det konstateres, at ejendommen er opført med sokkel, sat at der under fremspring til ydermuren er skal være luft ned til terræn.

I forbindelse med vores besigtigelse af ejendommen kunne det konstateres, at dette luftrum ikke længere eksisterer, hvilket blandt andet er dokumenteret ved dette foto:

Af rapporten fra klagers rådgiver fremgår det blandt andet, at rådgiveren ikke kender den bagvedliggende konstruktion; samt at træbeklædningen går helt til flisebelægningen. Sidstnævnte er bekræftet ved vores besigtigelser.

Ud fra disse oplysninger er det fortsat vores opfattelse, at forholdet reelt består i, at terræn er for tæt på beklædningen, samt at dette kan udbedres ved en sænkning af terræn/belægningen, således at den kommer i overensstemmelse med de originale tegninger.

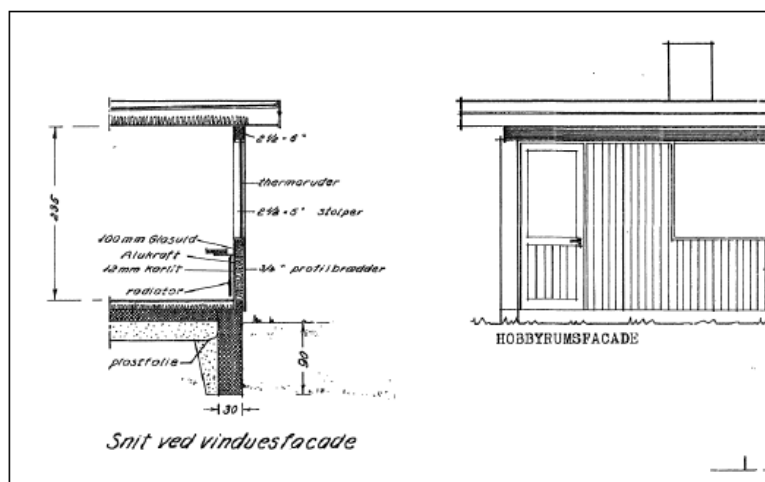
Udsnit af myndighedstegning fra 1965.

Bemærk indtegnet højdekote på terræn i forhold til overside fundament."
