# Ankenævnet *for* Forsikring

Den 18. maj 2021 blev i sag nr. 96386:

Dansk Boligforsikring A/S  
Kanalstræde 10, 1. Sal  
4300 Holbæk

Forsikringstageren har ejerskifteforsikring med udvidet dækning. Den forsikrede ejendom er opført i 1940'erne. Klageren overtog ejendommen den 1/4 2020 på baggrund af en tilstandsrapport af 14/1 2020. I klageskema af 21/1 2021 til nævnet samt i vedlagte bilag har klageren bl.a. anført:

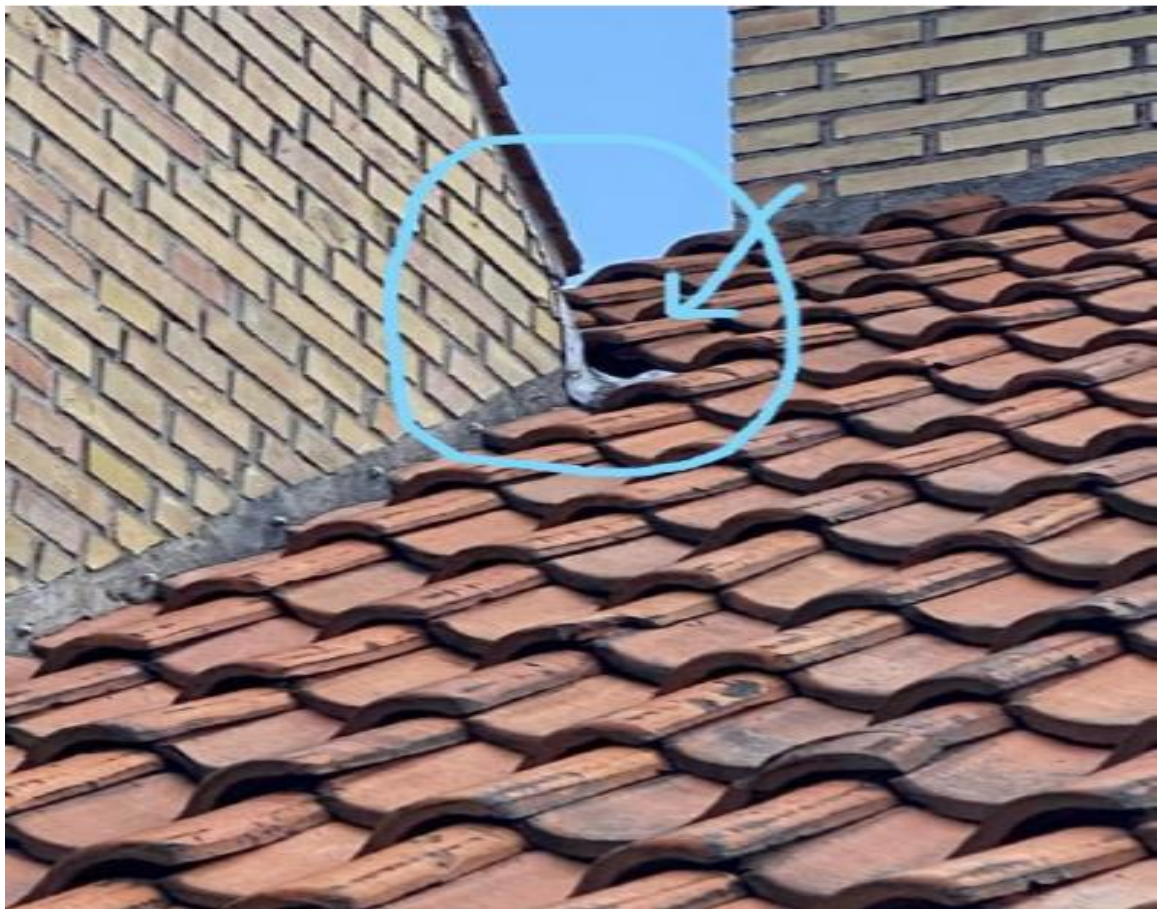
I stueetagen er væggen fugtet op fra loftet og ned i ca. 125 cm på det meste af væggen hen Grundlaget for opfugtningen er formentligt fra tagryggen hvor der er en inddækning eller en tagsten der kan være utæt.

(Det afmærkede er her min bekymring kan være omkring utæthed).

For at finde ud af om der er problemet med taget anbefaler jeg en fagmand omkring dette og en der også kan stå for renovationen af dette.

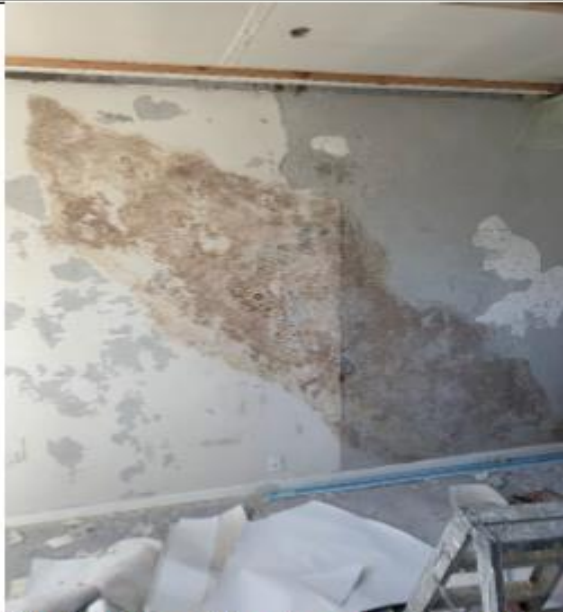
Den målte fugt i den sydvendte gavlvæg følger udvendige linje for tagfladen over nr. 8 mod have, se foto 7 og tegningsbilag bakerst i rapporten. De oplyste tidligere markante forekomster af skimmelsvampevækst på gavlvæggen, vurderes at være en følgeskade af det indtrængende vand, jf. ovenstående punkter. Se oplyst skimmelsvampevækst på fotos 7 og 8, som er taget af husejer.

| Foto 7 - Fugt og skimmelsvamp på sydvendt gavl på 1. sal, foto er tilsendt af husejer. | Foto 8 - Fugt og skimmelsvamp på bag tapet på gavlvæg, foto er tilsendt af husejer. |

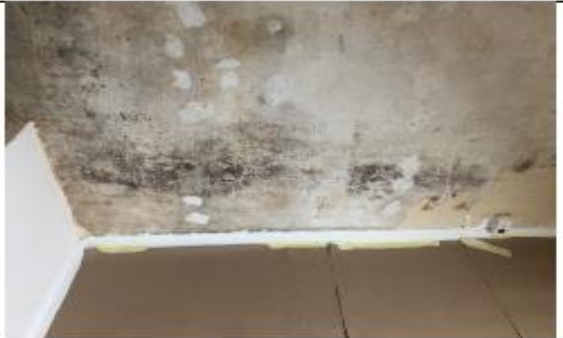
| Foto 9 - skimmelsvamp på nordvendt gavl på 1. sal, foto er tilsendt af husejer. | Foto 10 - sorte plamager på de øvre dele af isoleringen ved den øvre del af skråvæggene på 1. sal, dvs. mod spidsloft, foto er tilsendt af husejer. |

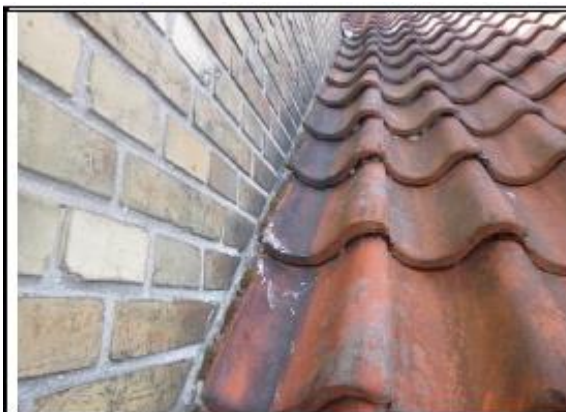
Foto 17 - Sporadisk defekt og nedbrudt forskelling ved øvrige sammenbygninger mellem gavlmure og taadækninaer.

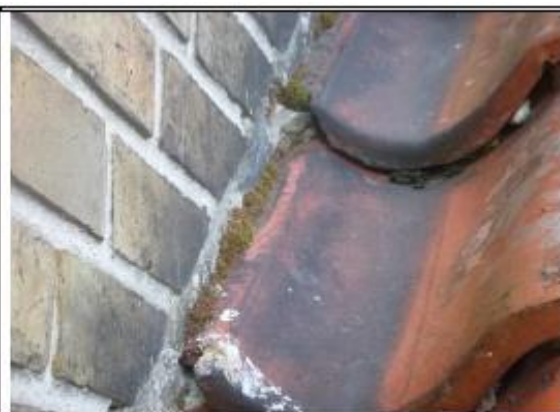
Foto 18 - Sporadisk defekt og nedbrudt forskelling ved øvrige sammenbygninger mellem gavlmure og taadækninaer.

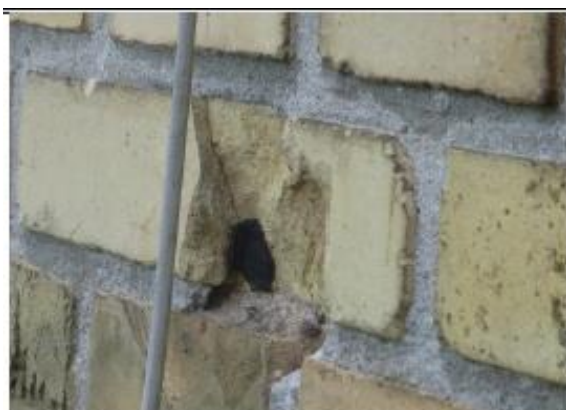
- frostsprængte mursten samt nedbrudte fuger mellem gavlmursten sporadisk på gavle mod nr. 6, se f.eks. foto 24-31, som har givet anledning til vandindtrængning i gavlmur. [firma2] oplyser, at manglende eller udskudte mørtelfuger, danner vandfælder, som leder regnvand ind i murværket, hvilket højner risikoen for frostsprængninger i teglsten. Dette forhold vil med tiden medfører flere vandfælder og derved accelerere nedbrydningen af murværk med yderligere vandindtrængning til følge.

Foto 27 - Frostsprængte mursten i gavl fra nr. 4 mod nr. 6 mod gade.

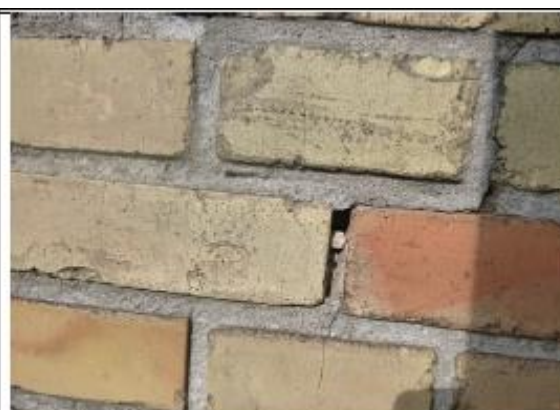
Foto 28 - Manglende fuger på gavl fra nr. 8 mod nr. 6 mod have.

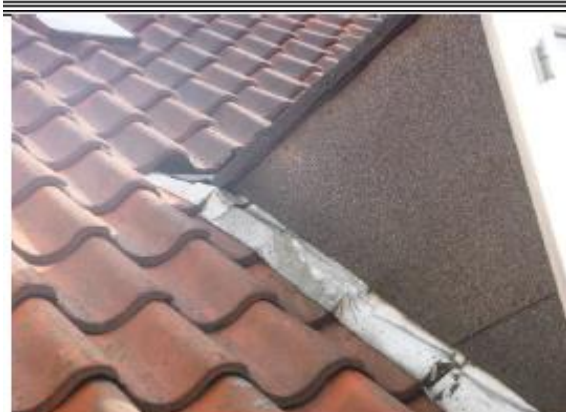
Foto 37 - utilstrækkelig overlapning eller inddækning langs skæringen under kvisttag.

Udvendigt ses der en blyinddækning, som er lappet med noget alutape (foto 37-39) der ses revner i den inddækning.

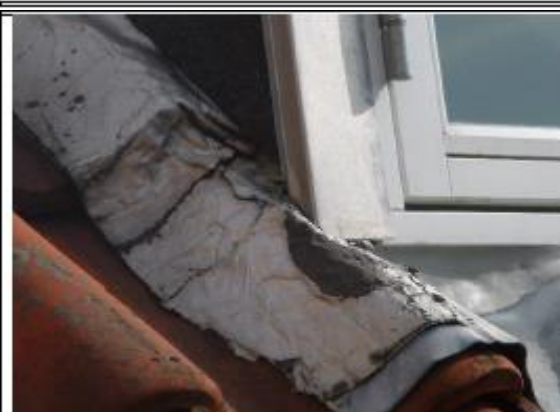
Foto 38 - Flere gange interimistiske reparationer af inddækninger omkring kvist.

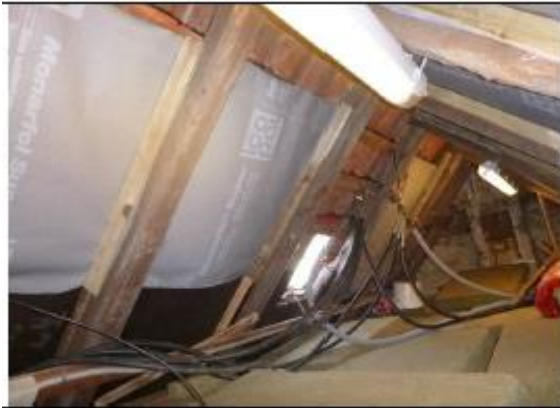
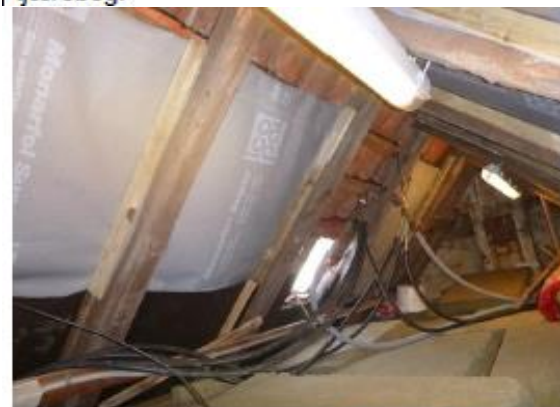
Foto 53 - Udspændt nyere undertag (Monarfol) mellem spær.

Der ses ikke nogen skader i forbindelse med det monterede undertag, og det har ikke nogen indflydelse om den sidder den forkerte vej.

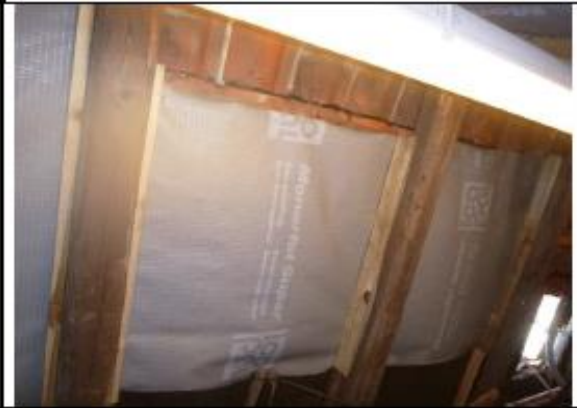
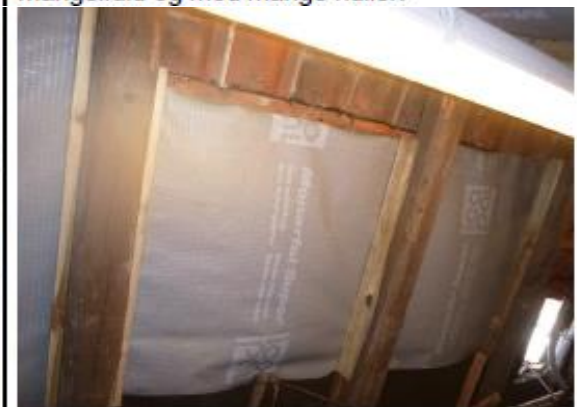
Foto 54 - Udspændt Monarfol varierer fra hanebånd og til ca. 30 cm fra kip eller helt til kip.

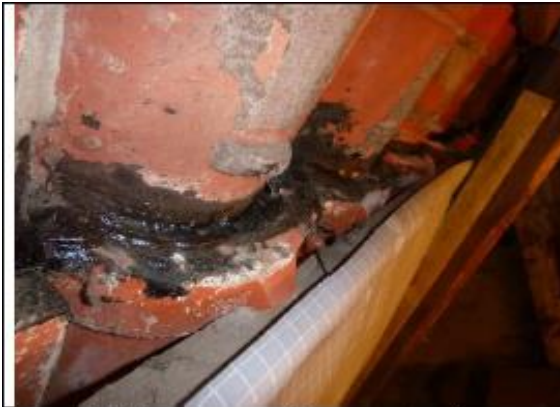
Ved overlapningen af synlige tagsten er der understrøget med tjærebeg, se foto 55. Den udførte understrykning fremstår mangelfuld og med mange huller, se foto 56-58.

Foto 55 - Tagsten er understrøget med tjærebeg.

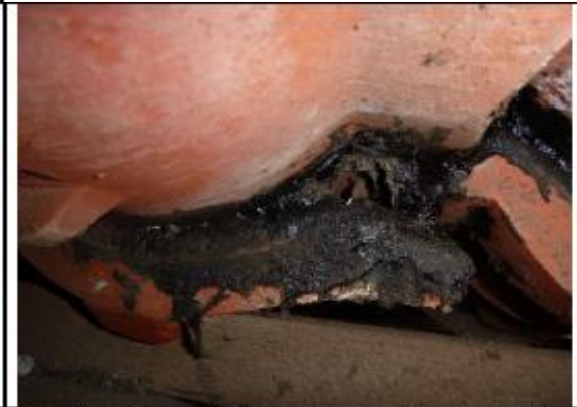
Foto 56 - Den udførte understrygning fremstår mangelfuld og med mange huller.
