# Ankenævnet *for* Forsikring

Den 11. august 2021 blev i sag nr. 96443:

Tryg Forsikring A/S  
Klausdalsbrovej 601  
2750 Ballerup

Forsikringstageren har husforsikring. I klageskema af 3/2 2021 til nævnet samt i vedlagte bilag har klageren bl.a. anført:

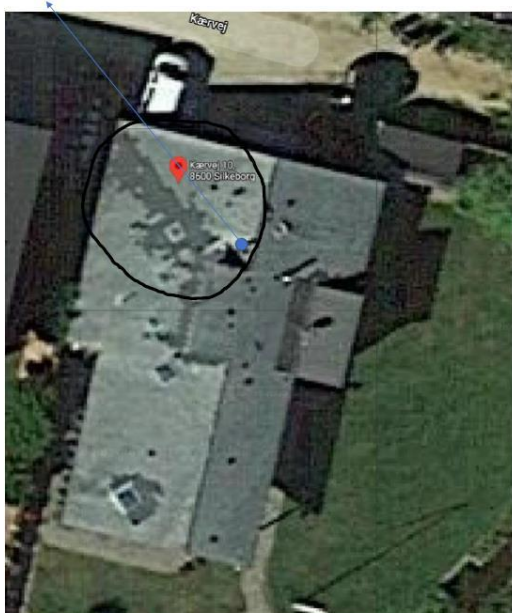
I henhold til Forsikringsvejret var der i perioden 14 – 17 februar 2020 storm i området, og af de foreliggende oplysninger fremgår det blandt andet, at stormen skulle have blæst en hætte ned fra taget, og denne hætte har undervejs skadet noget af tagbelægningen.

På den baggrund har selskabet under hensyntagen til vindretningen anerkendt stormskade på vedhæftede markeret område af ejendommen.

Det, der kan konstateres er, at en taghætte i forbindelse med stormen er blæst ned, og har skadet den del af tagbelægningen, som selskabet har tilbudt dækning for.

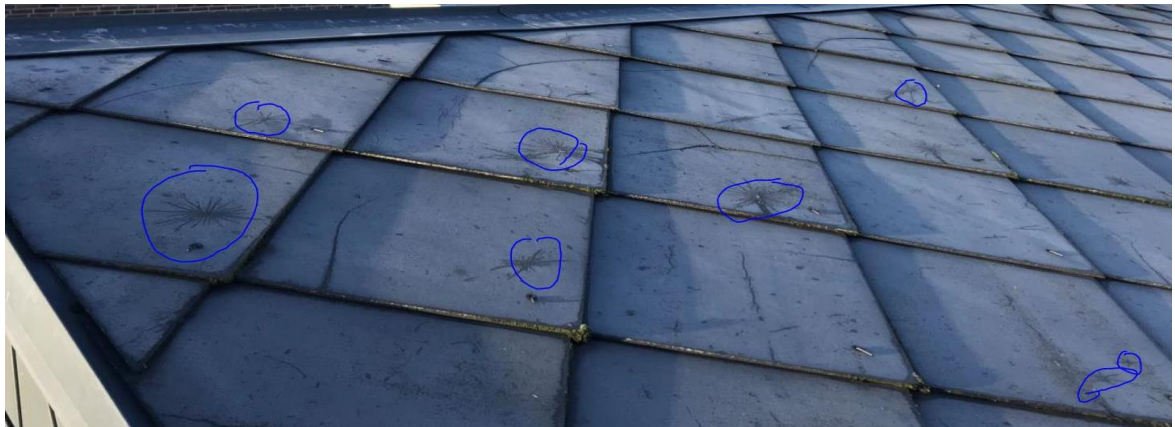
På taget er der konstateret mange stjerneformede aftegninger/revner, og disse ligger generelt et stykke fra sømhullerne, hvilket også indikerer, at det ikke er storm der har påført disse aftegninger/revner. Vi gør i øvrigt opmærksom på, at aftegninger/revner i tagbelægningen ikke sædvanligvis er skader, som opstår på grund af storm.

Selskabet finder det ikke dokumenteret, at disse stjerneformede revner/aftegninger er forårsaget af en stormskade. Der er snarere tale om almindelig forekommende aftegninger som følge af almindelig forekommende nedbrydning af belægningen.

Reparation eller udskiftning af disse plader kan således alene betragtes som almindelig vedligeholdelse af tagbelægningen, hvilket ikke er omfattet af den tegnede Husforsikring.

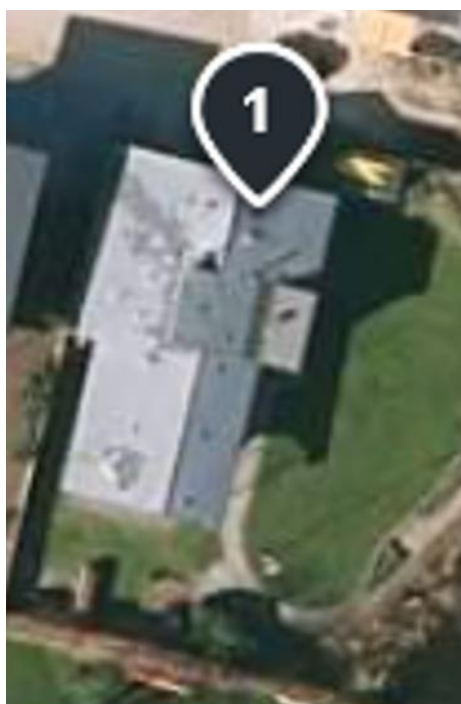
Vindretningen var i syd – sydvest på skadestidspunktet og det er den vestlige tagside der er berørt.

Der er også skader på rygningen, der er et enkelt sted, hvor hættten til ventilationen er blæst af og har lavet et område med smadrede skifferplader.

Det røde område [tv for rygningen] er taget der er berørt  
Den blå markering viser ca. placering af taghætten der er blæst af.

Den mest reelle er, at [VVS2] starter fra en side og reparerer de skadede områder, på pågået tid.
