# Ankenævnet for Forsikring

Den 10. november 2021 blev i sag nr. 96577:

Forsikringstageren har ejerskifteforsikring. Den forsikrede ejendom er opført i 2002. Klageren overtog ejendommen den 1/6 2018 på baggrund af tilstandsrapport af 10/5 2017. Af tilstandsrapporten fremgår bl.a.:

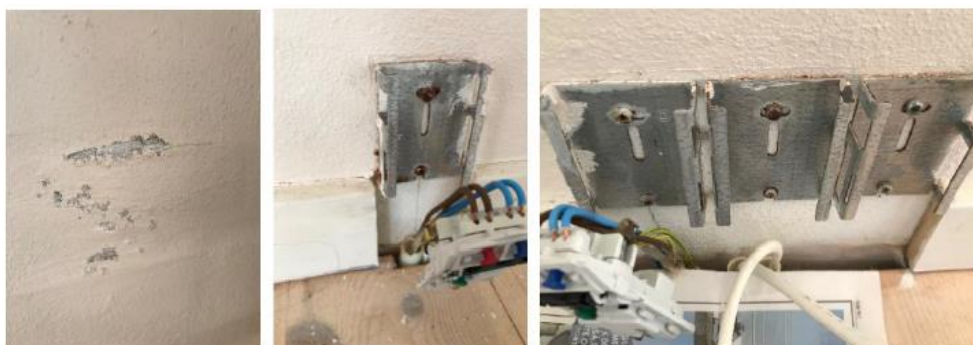
Hverken [selskabets besigtigelseskonsulent], [klagerens rådgiver 1] eller [klagerens rådgiver 2] har konstateret skader på bagmuren. Klager har dog fremsendt billeder, som viser omfanget af skader. Billederne nedenfor er de billeder selskabet har modtaget, som skulle være optaget d. 28. juni 2018:

Det er ikke muligt at afgøre, om den rust der ses på enkelte skruer, er et udtryk for indtrængende fugt, eller der evt. kan være tale om byggefugt fra muren. Det må antages, at installationerne er monteret i forbindelse med opførelsen af huset.

Det bemærkes i øvrigt, at billederne viser trægulve, hvor der i dag er en flisebelægning.

De rustne skruer kan ikke stamme fra byggefugt, da de 3 dåser monteret på gavlmuren (vedhæftede foto fra DBF), er de eneste i hele huset der er/var angrebet af rust. Byggefugt må formodes at være i alle vægge. Så det må konkluderes, at der er tale om indtrængen fugt som har angrebet skruerne. Det beviser jo netop også [klagerens rådgiver 2's] påstand om at der trænger vand/fugt ind mellem de nederste lag murpap og opfugter muren.

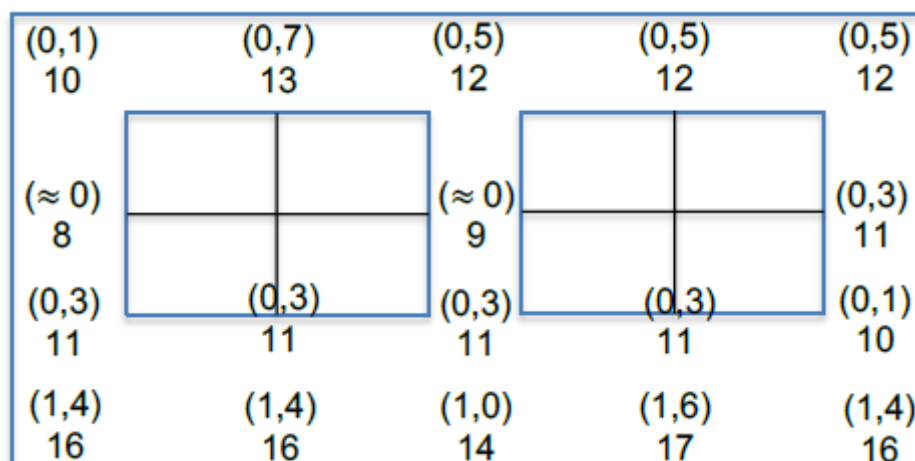
Skitsemæssig tegning af gavlen i stueetagen med 2 stk. vinduespartier

Med en Troxler Neutronmåler er fugtindhold orienterende målt indvendigt i gavlen i underste etage. Målepositioner og målte værdier er vist på nedenstående skitse-mæssige tegning.

Ved måling med Troxler Neutronmåleren aflæses fugtindholdet ikke direkte som vandindhold, men som relative tal. Ud fra kalibreringskurven til Troxler Neutronmåleren kan vandindhold i murværket beregnes. Beregnet fugtindhold, angivet i vægt% i forhold til murværkets egenvægt er anført i parentes på ovennævnte skitse-mæssige tegning.
