# Ankenævnet for Forsikring

Den 27. oktober 2021 blev i sag nr. 96584:

Tryg Forsikring A/S  
Klausdalsbrovej 601  
2750 Ballerup

k e n d e l s e :

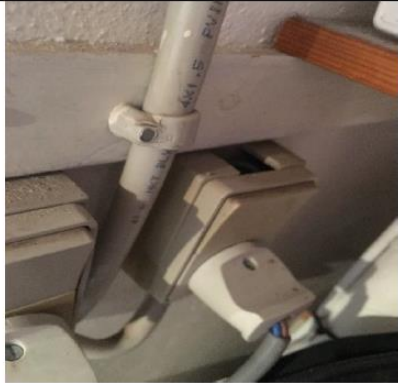
### **9.2.1 Bryggers, hul i underlag**

Der er ikke oplysninger om forhold i bryggerset i installationsrapporten (bilag D), der lå til grund for købet af ejendommen.

Som det fremgår af bilag O nr. 1, er der tale om en ulovlighed, idet der ikke må forekomme større åbninger end 12,5 mm, når der er foretaget installation.

| Lokale | Bemærkninger | Billeder |
|---|---|---|
| Bryggers<br><br>Pris ca.kr.<br>900,00 ekskl.<br>moms.<br><br>1. | Der er hul i underlag.<br><br><b>Løsning:</b><br>Underlag udskiftes. | |

Åbningen sidder i toppen af 'huset', og kan udbedres ved, at underlaget udskiftes. Omkostningerne hertil udgør 900 kr. + moms eller i alt 1.125,00 kr.

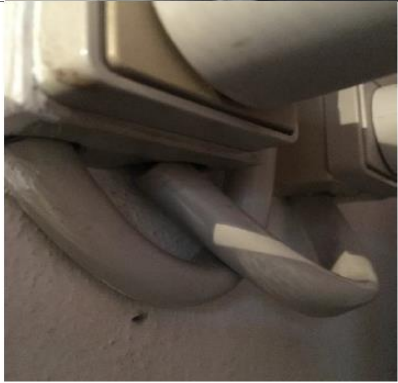
### **9.2.2 Bryggers, kabler ikke ført korrekt ind.**

Som det fremgår af bilag O skal kabler, rørinstallationer og monteringsmateriale være forsvarlig fastgjort til bygningsdele mv.

| Lokale | Bemærkninger | Billeder |
|---|---|---|
| Bryggers<br><br>2. | Kabler er ikke ført korrekt ind i underlag og mangler fastgørelse.<br><br><b>Løsning:</b><br>Kabler monteres korrekt og fastgøres. | |

Forholdet skal udbedres ved, at kablet monteres korrekt og fastgøres. Der er ikke i rapporten opgjort omkostninger til dette; men der er tale om mindre omkostninger, der ikke overstiger selvriskoen.

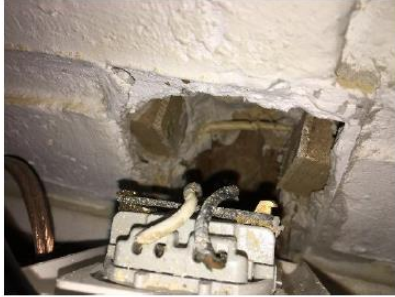
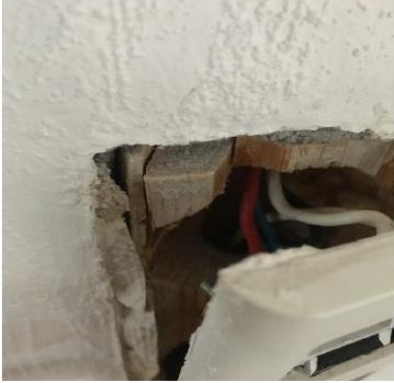
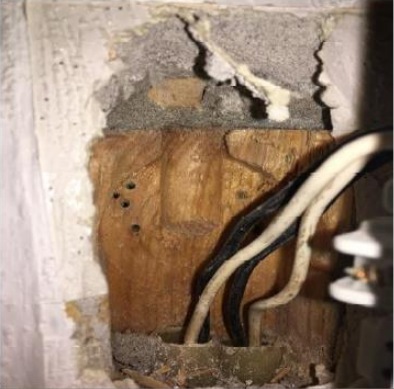
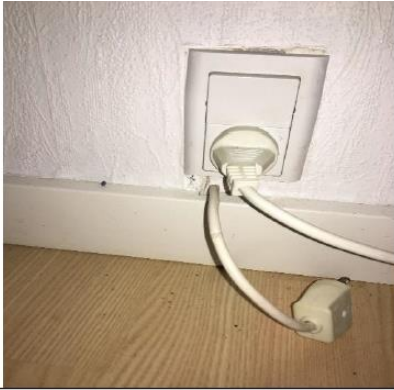
### **9.2.3 Stue, trædåser bag 3-4 kontakter er ødelagt.**

Det er konstateret, at 3-4 trædåser bag stikkontakter er ødelagt, jfr. bilag N

Af bilag O fremgår det, at synlige rør, ledninger og kabler, samt afbrydere, stikkontakter og monteringsmateriale ikke må vise tegn på fysisk overlast.

| Lokale | Bemærkninger | Billeder |
|---|---|---|
| Stue<br><br>Pris ca.kr.<br>8000,00 ekskl.<br>moms.<br><br>Murer/<br>malerrep.<br>ca. kr.<br>3.000,00<br>ekskl. moms.<br>3. | Eksisterende trædåser bag 3-4 stikkontakter er ødelagte.<br><br><b>Løsning:</b><br>Installation tilrettes og dåser udskiftes.<br>Der kan blive mindre murer/malerrep. | |

| <p>Stue</p> <p>3.</p> | <p>Se herover</p> | |
| <p>Stue</p> <p>3.</p> | <p>Se herover</p> | |
| <p>Stue</p> <p>3.</p> | <p>Se herover</p> | |

Forholdet udbedres ved, at installation tilrettes og dåser udskiftes. Omkostningerne herved udgør ifølge bilag G 11.000 kr.+ moms eller i alt 13.750 kr.

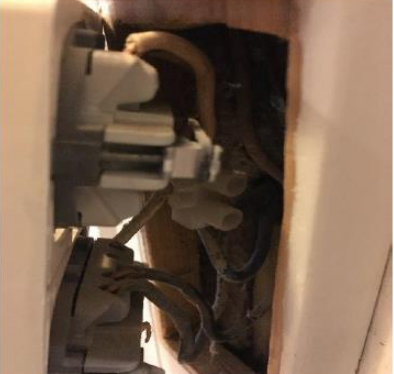
#### **9.2.4 Badeværelse**

Der er konstateret en løs samlemuffe bag kontakten.

Bilag O beskriver nærmere forholdet på følgende måde i relation til Håndbogen (bilag M):

| <p>Badeværelse</p> <p>Pris ca.kr. 900,00 ekskl. moms.</p> <p>4.</p> | <p>Der ligger løs samlemuffe bagved kontakter.</p> <p><b>Løsning:</b><br/>Samlemuffe fjernes der kan evt. monteres afbryder med sløjfeklemme.</p> | |

Forholdet kan udbedres ved at samlemuffen fjernes, og der kan eventuelt monteres afbryder med sløjfeklemme. Omkostningerne hertil udgør 900 kr. + moms. eller i alt 1.125 kr.

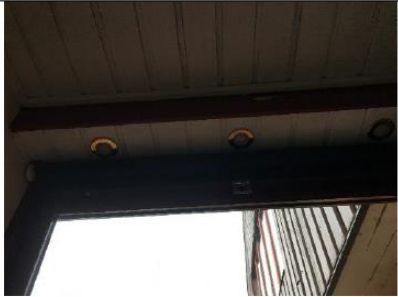
#### **9.2.5 Soveværelse, installation til lovvolt.**

Af bilag G fremgår det, at installationen til lavvolthalogen ikke er udført korrekt. Trafo er ikke synlig.

Som det fremgår af billedet i bilaget, er der tale om en installation i eller under nedsænket loft.

I henhold til klausulen på policen dækker forsikringen ikke elinstallationer i/over nedsænkede lofter, hvilket medfører, at den pågældende ulovlighed ikke er omfattet af forsikringen.

| <p>Soveværelse</p> <p>Pris ca.kr.<br/>4.600,00<br/>ekskl.<br/>moms.</p> <p>5.</p> | <p>Installation til lavvolthalogen er ikke udført korrekt trafo er ikke synlig.</p> <p><b>Løsning:</b><br/>Installation lovliggøres, lamper udskiftes evt. til 230V model.</p> | |

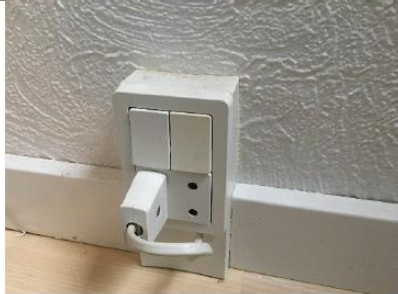
#### **9.2.6 Soveværelse**

Det er konstateret, at en blød ledning er ført gennem muren mellem to rum.

Som det fremgår af bilag O pkt. 6 skal tilledninger starte og slutte i samme rum og må ikke føres gennem faste bygningsdele fx. Loft eller væg.

| <p>Soveværelse</p> <p>6.</p> | <p>Se herover</p> | |

Installationen skal tilrettes, og omkostningerne til dette er iberegnet i omkostningerne ved pkt. 9.2.3.

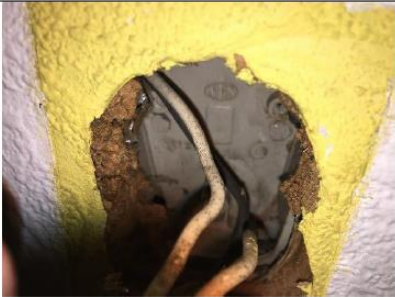
#### **9.2.7 Soveværelse**

Underlag er skjult i væggen to steder.

Forholdet er nærmere beskrevet i bilag O under pkt. 7, der er tilsvarende pkt. 1.

| <p>Soveværelse</p> <p>Pris ca.kr.<br/>2.600 ekskl.<br/>moms.</p> <p>7.</p> | <p>Underlag er skjult i væggen 2 steder.</p> <p><b>Løsning:</b><br/>Installation ændres og der monteres forfradåser.</p> | |

Omkostningerne til udbedringen beløber sig til 2.600 kr. + moms eller i alt 3.250 kr.

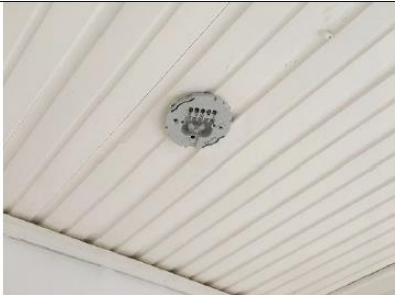
#### **9.2.8 Børneværelse stueetage**

Af rapporten fremgår det, at lampeudtag i loftet ikke virker. Der er ikke tale om en ulovlig installation; men om manglende funktionsduelighed.

I henhold til klausul på policen dækker forsikringen ikke elinstallationer i/over nedsænkede lofter.

Der er tale om et nedsænket loft, hvorfor forholdet ikke er omfattet af forsikringen.

| <p>Børneværelse</p> <p>Pris ca.kr.<br/>1.200,00<br/>ekskl. moms.</p> | <p>Lampeudtag virker ikke.</p> <p><b>Løsning:</b><br/>Der fejlfindes på installationen.</p> | |

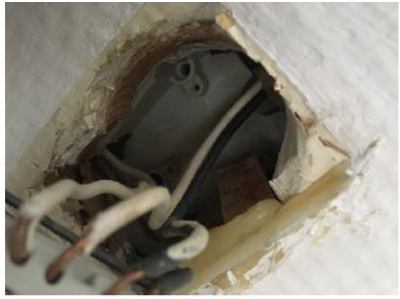
## **9.2.9 Børneværelse 1. sal.**

Underlag er skjult i væggen to steder; jfr. bilag N.

Forholdet er nærmere beskrevet under pkt. 7 i bilag O.

| <p>Børneværelse<br/>1. sal</p> <p><b>Pris ca.kr.<br/>2.200,00<br/>ekskl. moms.</b></p> <p>7.</p> | <p>Underlag er skjult i væggen 2 steder.</p> <p><b>Løsning:</b><br/>Installation ændres og der monteres forfrådåser.</p> | |

Omkostningerne til udbedringen af forholdet vurderes til at være 2.200 kr. + moms eller i alt 2.750 kr.

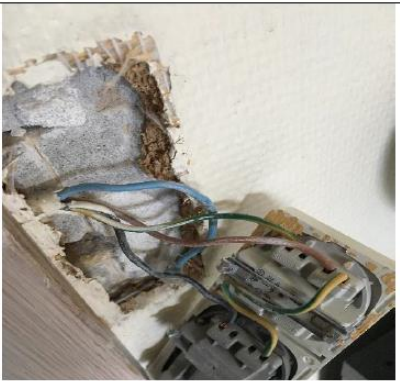
## **9.2.10 Soveværelse 1 sal**

Der mangler dåse bag kontakter ved dør.

Forholdet er nærmere beskrevet i bilag O under pkt. 8.

| <p>Soveværelse<br/>1. sal</p> <p><b>Pris ca.kr.<br/>2.000,00<br/>ekskl. moms.</b></p> <p>8.</p> | <p>Der mangler dåse bag kontakter ved døren.</p> <p><b>Løsning:</b><br/>Der monteres dåser eller underlag.</p> | |

Omkostninger til udbedringen af forholdet er vurderet til 2.000 kr. + moms eller i alt 2.500 kr.

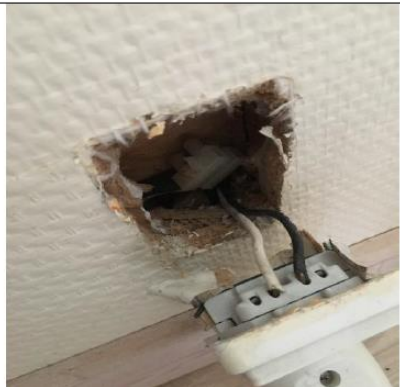
## **9.2.11 soveværelse 1. sal**

Af bilag N fremgår det, at der mangler dåse bag stikkontakt. Forholdet er nærmere beskrevet i bilag O under pkt. 9. Heraf fremgår følgende:

Fra 14. oktober 1966 til 1. januar 1970 kunne stikkontakter og afbrydere placeres i pladevægge uden dåser, hvis der ikke blev foretaget samlinger med muffe

| <p>Soveværelse<br/>1. sal</p> <p><b>Pris ca.kr.<br/>3.400 ekskl.<br/>moms.</b></p> <p>9.</p> | <p>Der mangler dåse bag ved stikkontakter.</p> <p><b>Løsning:</b><br/>Der monteres dåser bag kontakter.</p> | |

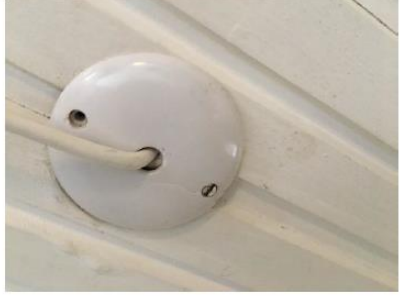
| <p>Soveværelse<br/>1. sal</p> <p><b>Pris ca.kr.<br/>800,00 ekskl.<br/>moms</b></p> | <p>Der mangler skrue i dæksel.</p> <p><b>Løsning:</b><br/>Der monteres skrue i dæksel, eller nyt dæksel.</p> | |

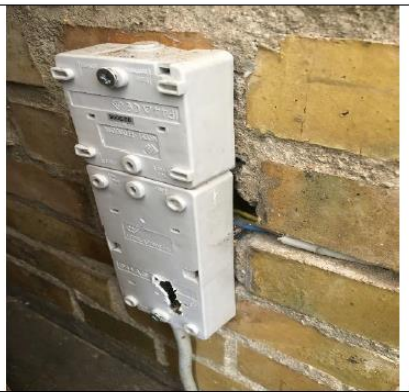
| Udestue<br><br>Pris ca.kr.<br>2.000,00<br>ekskl. moms<br><br>10. | Afdækning er ikke udført korrekt.<br><br><b>Løsning:</b><br>Afdækning lovliggøres. | |
