# Ankenævnet *for* Forsikring

Den 22. september 2021 blev i sag nr. 96587:

Dansk Boligforsikring A/S  
Kanalstræde 10, 1. Sal  
4300 Holbæk

Forsikringstageren har tegnet ejerskifteforsikring med udvidet dækning. I klageskema af 8/3 2021 til nævnet har klagerens advokat bl.a. anført:

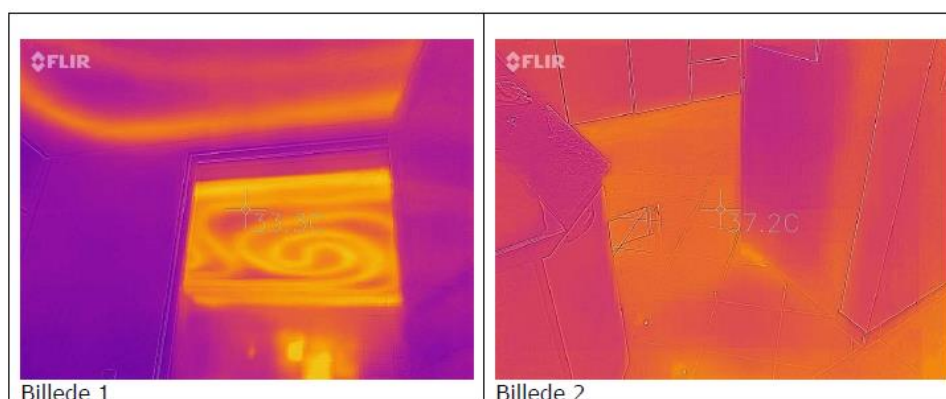
Billede 1 viser termografisk billede af loftet i kælderen. Af billedet fremgår varmeslangerne fra gulvvarmen meget tydeligt, hvilket indikerer, at de ligger meget tæt på overfladen.

Billede 2 viser gulvoverfladen i stueetagen. Af billedet kan det ses, at varmefordelingen på overfladen er meget ensartet, hvilket indikerer, at gulvvarmeslangerne ligger meget langt nede i betonkonstruktionen.

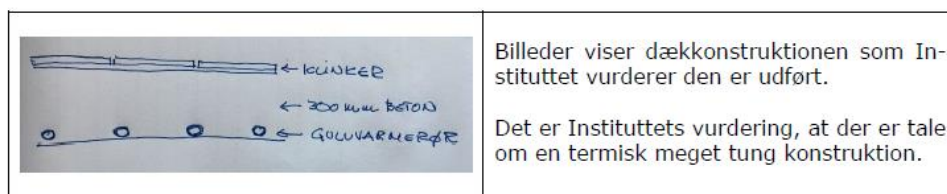
Uden at Institutet har haft mulighed for at kontrollere konstruktionen (dette skal rent faktisk gøres destruktivt), er vurderingen at konstruktionen er udført som vist på efterfølgende skitse.

Det er Institutets vurdering, at dækkonstruktionen med en betontykkelse på 300 mm, og med gulvvarmerørene placeret nederst i betonlaget mod kælderrummet vil være meget træg, og at genopvarmning i forbindelse med fx nedlukning af gulvvarmen på grund af solindfald eller tilsvarende udefra komme ned varmetilskud vil være meget træg.

Forslaget med at lave en isolering af loftkonstruktionen i kælderen vil ikke ændre på det forhold med lang genopvarmningstid samt svingende rumtemperatur i opholdsrummene forbindelse med stort varmetilskud til rummene fra fx solindfald eller svingende udetemperatur. Af tegningsmaterialet fremgår det, at der netop i stueplan er store vinduesflader der vil kunne give anledning til kraftigt solindfald

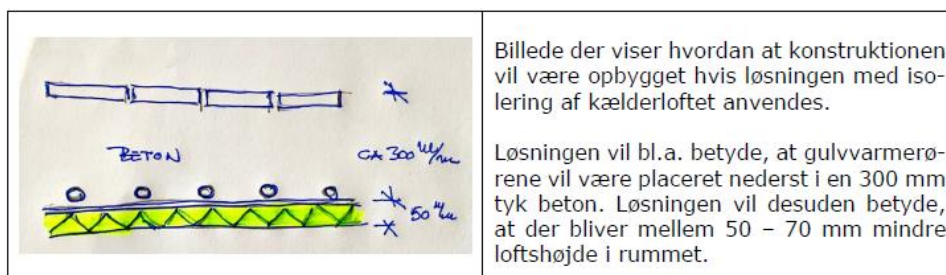
#### 3.1. Konsekvenser af løsning

Konsekvensen af at gulvvarmerørerne placeres nederst i et 300 mm tykt betondæk vil være, at reaktionstiden ved forskellige varmebelastninger vil være meget langsom. Forskellige varmebelastninger vil bl.a. optræde i forbindelse med solindfald, hvor gulvarmeinstallationens termostater vil slå fra og lukke for gulvvarmen mens der er solindfald. Når der lukkes for gulvvarmen, vil betonpladen langsomt afkøles og skulle genopvarmes efterfølgende. Ud fra andre beregninger udført af instituttet i forbindelse med projekter er det Instituttets vurdering, at genopvarmningstiden for betonpladen kan ligge mellem 3 – 5 timer. Det vil sige den tid det vil tage inden rumtemperaturen igen er oppe på normalt.

Loftshøjden i rummet er i forvejen under 2,30 meter, der normalt regnes for mindste loftshøjde i beboelsesrum. En yderlig sænkning af loftshøjden med mellem 50 – 70 mm vil være uhensigtsmæssigt og have konsekvenser for anvendelsen af rummet.

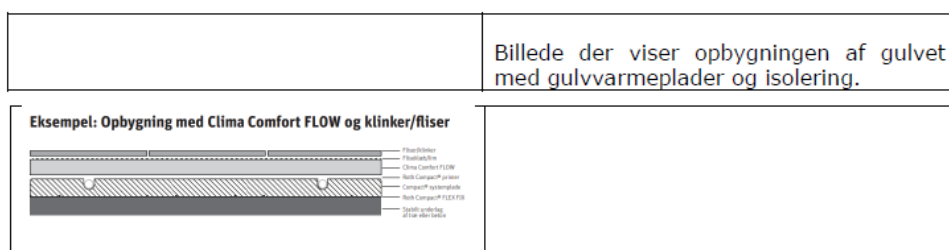
Ejerens VVS-installatør har foreslået, at der i stedet for løsningen med efterisolering af loftet i underetagen anvendes et system fra firmaet Roth benævne Roth Compact® system. Systemet består af isoleringsplader af ESP og varmefordelingsplader af aluminium, hvor der efterfølgende lægges fx klinker direkte oven på.

Forslaget indebærer, at klinkerne i stueetagen skal fjernes, og der skal 'skrælles' et lag beton af overgulvet for at skaffe tilstrækkelig plads til den samlede konstruktion af Rothsystemet.

- Det vil være muligt at styre og regulere temperaturen i rummene i stueetagen.
- Temperaturreguleringen i rummene vil foregå hurtigt bl.a. i forbindelse med solindfald.
- Løsningen vil begrænse varmetransmissionen nedad, og dermed opvarmning af rummene her.
