# Ankenævnet *for* Forsikring

Den 2. februar 2022 blev i sag nr. 96798:

Gjensidige Forsikring  
A.C. Meyers Vænge 9  
2450 København SV

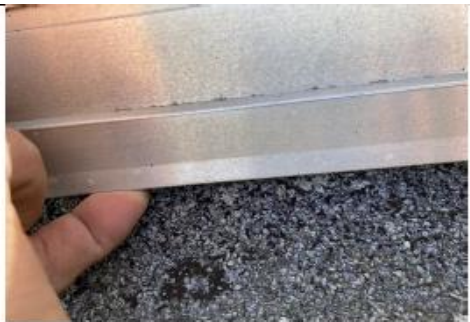
Vi noterer os, at rapporten viser et foto med beskrivelsen 'udvendig inddækning ikke 100% tæt til tagpappen, og derved kan regn/sne komme denne vej ind'. Det bemærkes, at det i en ovenlyskonstruktion af denne karakter, ikke er afgørende om inddækningen i sig selv slutter tæt til.

Derimod er det afgørende om tagpappen er ført op i/bag inddækningen, og dermed hindre fugt indtrængning. Netværkshåndværker 2 konstaterer, at tagpappet er ført op i inddækningen. Fugt kan derfor ikke trænge ind ved inddækning.

Fugt og skimmelskade vurderes at stamme fra ovenlysvindue, i det der er så meget plads i den udvendig inddækning, at når der kommer regn / sne og blæst, så kommer vandet denne vej ind.

| | | | Udvendig inddækning ikke 100 % tæt til tagpappen, og derved kan regn / sne komme denne vej ind. |
