# Ankenævnet for Forsikring

Den 16. februar 2022 blev i sag nr. 96813:

Forsikringstageren har tegnet ejerskifteforsikring med udvidet dækning. Ejendommen er opført i 1986 og overtaget af klageren den 28/5 2017 på baggrund af tilstandsrapport af 27/2 2017. Af tilstandsrapporten fremgår bl.a.:

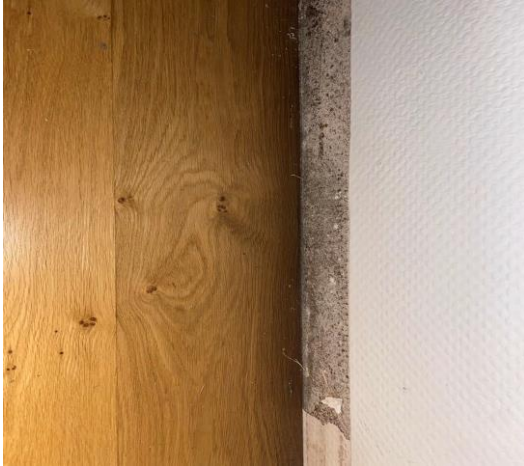
Fugt/vandskade på badeværelse, som har spredt sig til soveværelse/stue, som støder op til brusekabinen på badeværelset. Skaden blev opdaget ved lugt af råd ved fodlister. (FT's indsendte billede)

FT har konstateret mindre område i skillevæg mellem bruseniche og stue hvor der er trængt fugt gennem væg.

Skillevæg i stue mod badeværelse/bruseniche. Der er konstateret forhøjet fugt ved gulv i væg og terrændæk. Omfanget er ca. 1 m på væg samt område på ca. 1,2mx0,25m i terrændæk. Årsagen skyldes fugtindtrængning fra brusenichen hvor der er konstateret klinker med manglende vedhæftning samt revner i klinkefuger og begyndende fugeslip i elastiske fuger mellem gulv/væg. Forholdet er en følgeskade af anmærkning i TR.

Gulvklinter er med manglende vedhæftning samt revner i klinkefuger og begyndende fugeslip i elastiske fuger.
