# Ankenævnet *for* Forsikring

Den 2. februar 2022 blev i sag nr. 96817:

Dansk Boligforsikring A/S  
Kanalstræde 10, 1. Sal  
4300 Holbæk

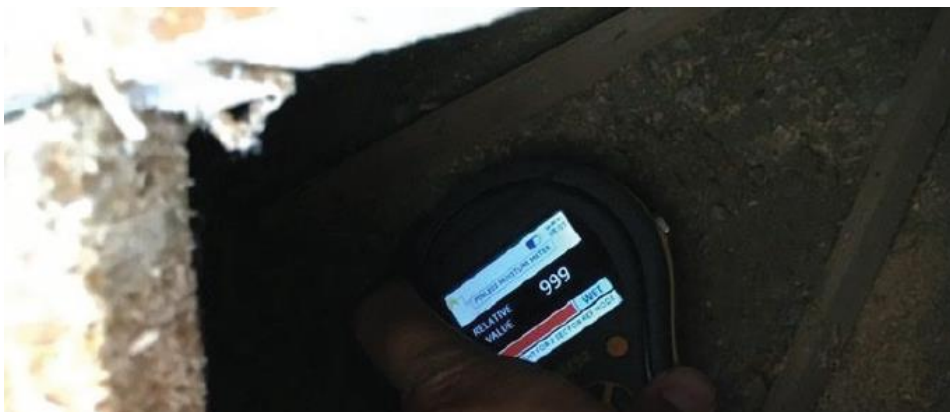
Fugtmåling i terræn under gulv i værelse Konstruktion vurderes at være uden kapilarbrydende lag/isolering.
