# Ankenævnet for Forsikring

Den 6. oktober 2021 blev i sag nr. 96830:

Forsikringstagerne har udvidet ejerskitteforsikring. Den forsikrede ejendom er opført i 1902 og er overtaget af klagerne den 1/12 2014. Af tilstandsrapport af 27/5 2014 fremgår bl.a.:

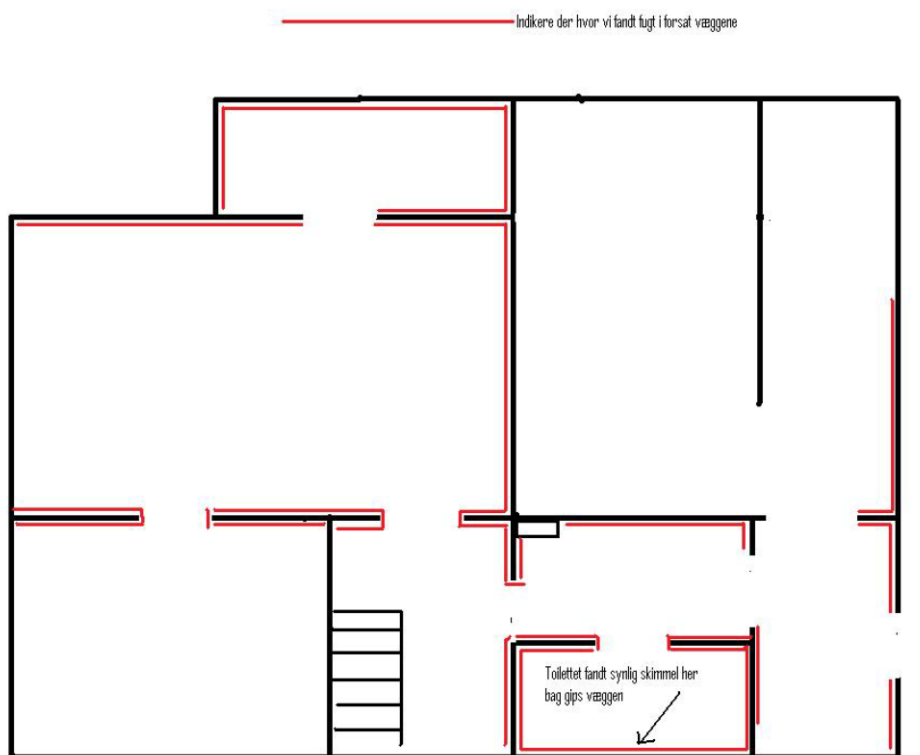
I gangen ud mod toilettet er opfugtningen i væggen synligt våd.

Skimmel på forskallingen bag forsatsvæggen på toilettet.

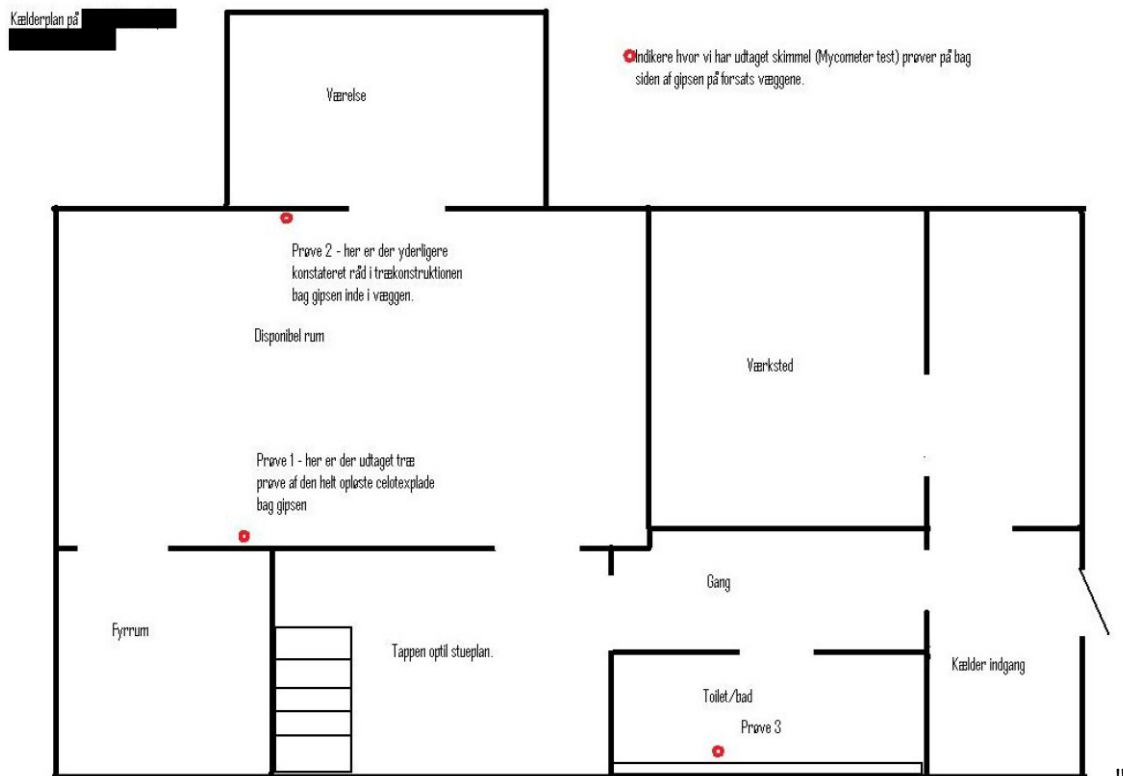
**"Skade: Udtaget Mycometer test bag forsats væggene i kælderen**

Set i lyset af ovennævnte udtaget prøver skønner vi at det resultat der er analyseret vil være at finde i de øvrige forsatsvægge med et forhøjet fugtniveau.

I den forbindelse er det efter vores skøn stor risiko for et dårligt indeklimaet i kælderen, og dette ville kunne påvirke helbredet i en negativ retning ved længerevarende ophold i kælderen.
