# Ankenævnet for Forsikring

Den 27. april 2022 blev i sag nr. 96852:

Dansk Boligforsikring A/S  
Kanalstræde 10, 1. Sal  
4300 Holbæk

k e n d e l s e :

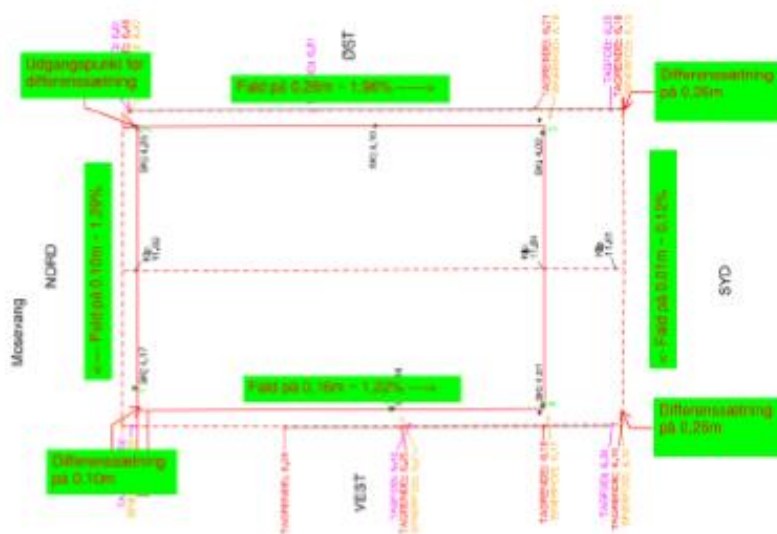
Skitse af bygningens koter og sætning - plan

Her ses det med udgangspunkt i nordøstlige hjørne, at bygningen har sat sig ca. 0,26 m mod syd (begge hjørner), og nordvestlige hjørne har sat sig ca. 0,10 m.

Så bygningen ved gavlen mod syd har sat sig jævnt/ens i begge disse hjørner, og nordvestlige har sat sig ca. 0,10 m ift. nordøstlige hjørne.

De konstaterede forskellige differenssætning kan skyldes de geotekniske forhold, som kan variere på grunden, hvilket også ses i boring B1 og B2, som begge er ved gavl mod syd, hvor der er forskellige lagtykkelser af tørv og gytje.
