# Ankenævnet for Forsikring

Den 4. maj 2022 blev i sag nr. 97187:

Forsikringstageren har ejerskifteforsikring. Den forsikrede ejendom blev opført i 1827. Klageren overtog ejendommen den 17/9 2020 på baggrund af tilstandsrapport af 20/6 2020. Af rapporten fremgår bl.a.:

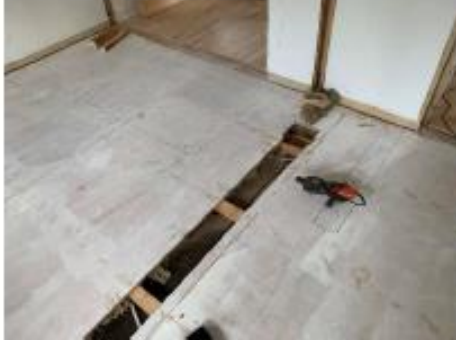
Der kan ikke konstateres brud eller svækkelse i underliggende konstruktion eller tegn på sætninger i væg.

Opskæring gulv kan have indflydelse på den samlede stabilitet, vurdere gulv er en del af den samlede bæreevne for forsatsvæg gavl.

Opskæring gulv, aftegning nye vægge

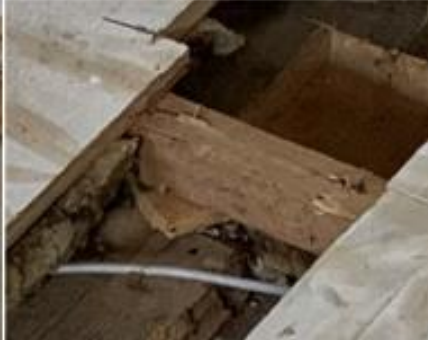
Den nævnte manglende bjælke mod gavl er en del af den oprindelige opbygning ved renovering i 1976. Der kan ikke konstateres skade på bjælken eller øvrige bjælker.

opklodsning, strø

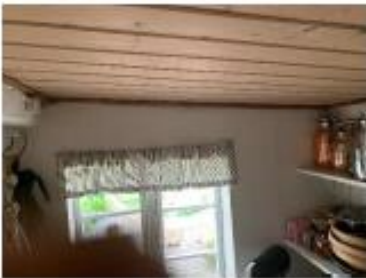
Loft vikualierum

Årsag til fald på loft vikualierum ukendt, loft sidder som det er monteret, ingen tegn på konstruktionsmæssig sætning.

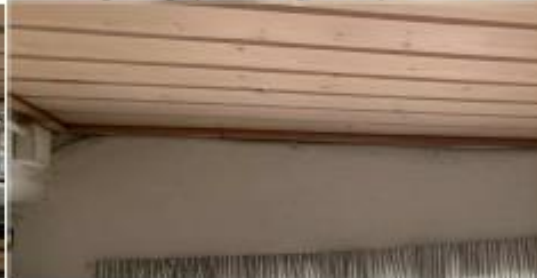
ingen tegn på sætning, kabel plan med loft

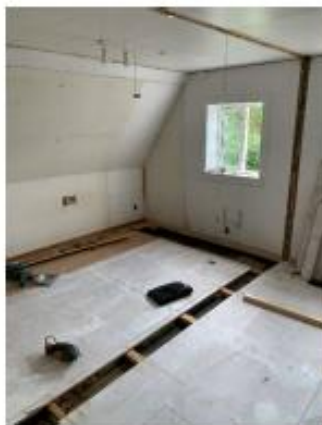
Oversigt berørt område,

Der har ikke kunne konstateres skade på gulv eller vægge. Gulv og vægge ligger/ står som efter tidligere renovering.

ingen tegn på sætning/ skade

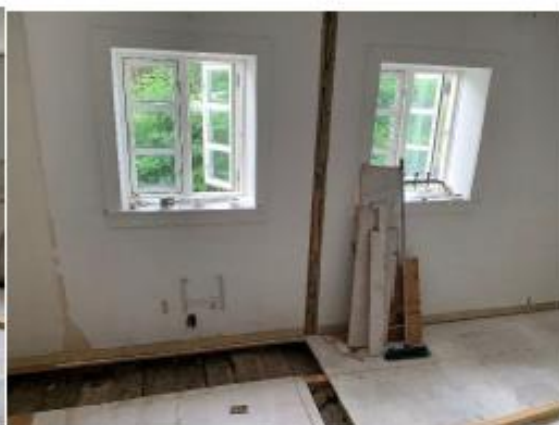
gavl, ingen tegn på sætning/ skade
