# Ankenævnet *for* Forsikring

Den 17. august 2022 blev i sag nr. 97241:

Forsikringstageren har ejerskifteforsikring. Den forsikrede ejendom er opført i 1947. I klageskema af 31/8 2021 har klageren bl.a. anført:

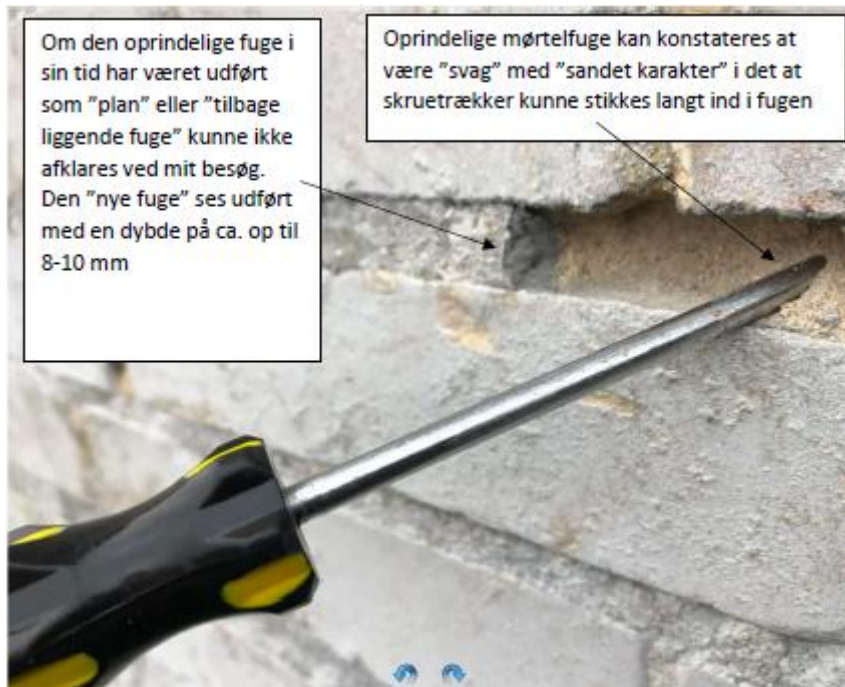
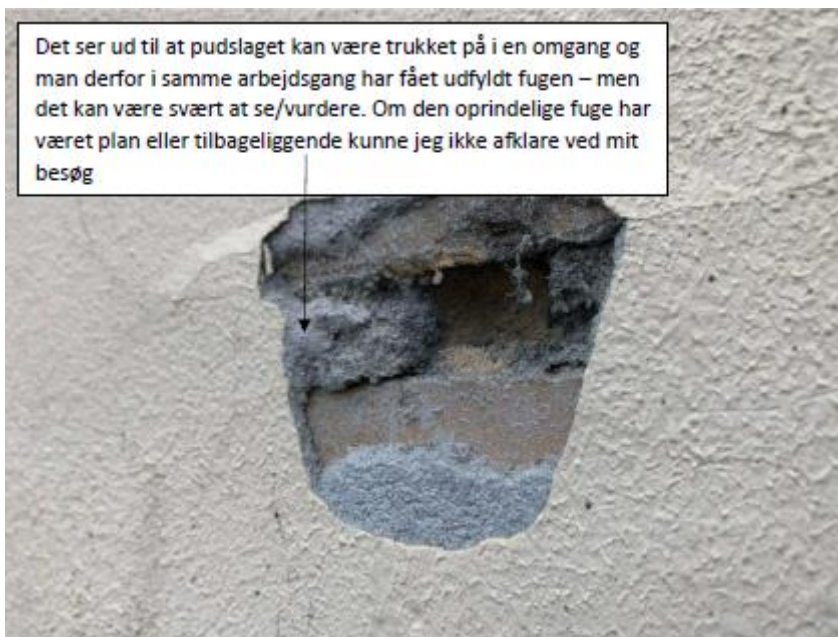
Ved mit besøg foretog jeg stikprøvevis besigtigelse af murværket de steder, hvor der var dækket af med 'plast/presenning'. Overordnet kunne disse steder konstateres følgende (eksempelfotos indsat med kommentarer på næste side).

Facade mod nord fremstår meget bedre end de øvrige facader/gavle – og anses ikke umiddelbart for værende skadet og kræver udbedring.

Forholdene vist på de to fotos på side 3 viser overordnet hvordan tilstanden er stedvis på facade mod syd og gavle mod øst og vest.

Ejendommen er oprindeligt opført tilbage i år 1947 – det er ca. 75 år siden. Den 'porøse' bagvedliggende fuge vurderes at være den oprindelige. Hvor længe levetiden på en sådan fuge er, kan være svært præcist at fastsætte. Tilbage i år 1947 var der ikke de samme kontroller omkring den
