# Ankenævnet *for* Forsikring

Den 10. august 2022 blev i sag nr. 97244:

Alm. Brand Forsikring A/S  
Midtermolen 7  
2100 København Ø

Forsikringstageren har ejerskifteforsikring. I klageskema af 31/8 2021 til nævnet har klageren bl.a. anført:

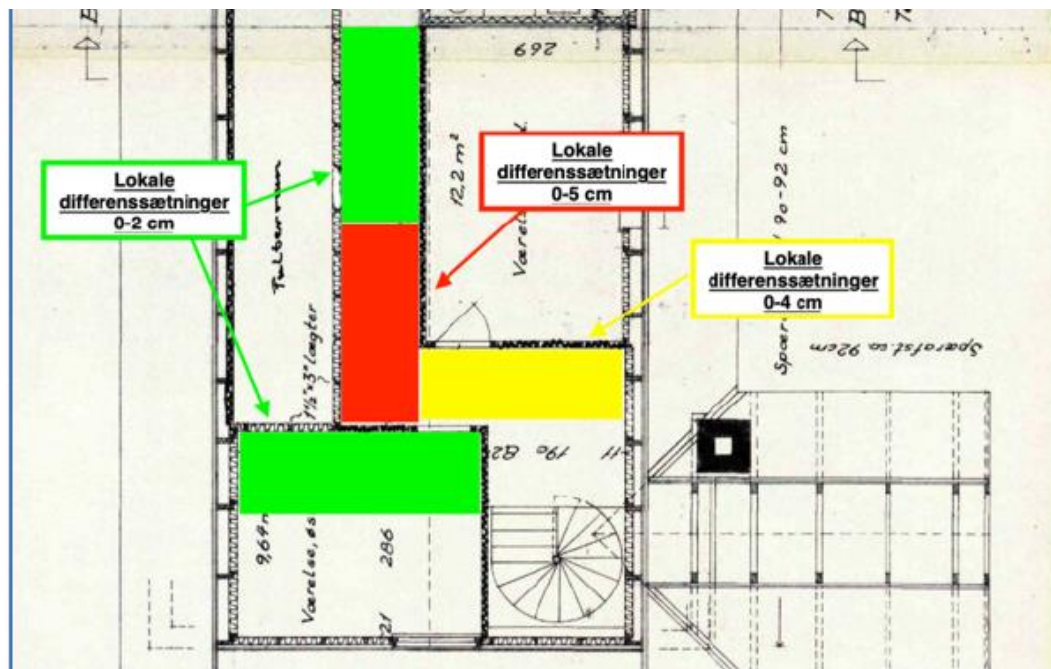
Skaderne omhandler gulve og etageadskillelse mellem stue og 1. sal primært lokaliseret langs og omkring eksisterende forbindelsesgang på 1. sal.

Den eksisterende ejendom er en tidligere et-plans villa fra 1961 der allerede i 1968 er blevet ombygget og udvidet med bl.a. ny udnyttet 1. sal. Ved ombygningen er dele af den oprindelige spærkonstruktion blevet bevaret og sammenbygget med den nye konstruktion på relativ utraditionel vis. Bl.a. er nye etagebjælker udlagt med udkraget spænd ind over stuearealet hvor bjælkerne er afsluttet uden for bærelinierne med en samling mod spærfødderne i de oprindelige saksespær. Ny gulvbjælkeplan for 1. sal's gulve (fra ombygning).

Som det fremgår af ovenstående illustrationer er sammenbygningen mellem ny og gammel konstruktion relativt utraditionel, idet man ved ombygningen har bevaret de oprindelige lofter og underste dele af de oprindelige spær og bygget dette sammen med de nye og højere hovedspær.

Normalt ville man have udført en ny gennemgående spærfod i ret linje med funktion som bærende bjælke for gulve/lofter og som ubrudt vandret trækstang i de nye spær. Dette er dog ikke tilfældet her og resultatet er et knudepunkt hvor oprindelige spær samles med og understøttes af de udkragede gulvbjælker i forskudte niveauer og endda med tillægslast fra ovenstående skille-vægge (med delvis last fra tagkonstruktionen).

Det bemærkes at der ved arealet i forbindelsesgangen ud for badeværelset på 1. sal ikke er konstateret differensudbøjninger. Dette tilskrives efter [ingeniørs] vurdering, at udkragningen over stuen her er udført med en armeret betonplade, som er væsentligt stivere og stærkere end på den øvrige strækning hvor udkragningen er udført alene med gulvbjælkerne af træ i etageadskillelsen. Dette bekræfter også at det netop er en fejlkonstruktion/underdimensionering ved trægulvbjælkerne der er årsagen til de markante differensudbøjninger.
