# Ankenævnet for Forsikring

Den 29. juni 2022 blev i sag nr. 97502:

Forsikringstageren har ejerskifteforsikring. Klageren overtog ejendommen den 1/10 2017 på baggrund af tilstandsrapport af 11/8 2017. Af tilstandsrapporten fremgår bl.a.:

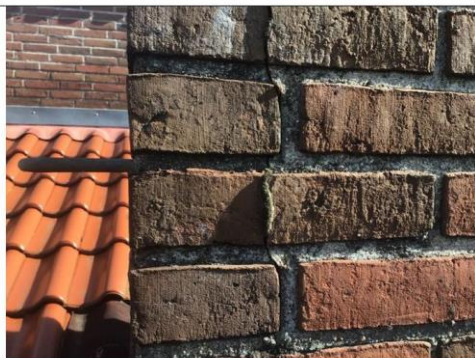
"I den byggetekniske vurdering fra 1. juni 2021, jf. bilag 4 fremgår det, at der i revnerne ses mosdannelse, hvilket indikerer, at revnerne er ældre dato.

I revnerne ses mosdannelse, som tydeligvis er af ældre dato.

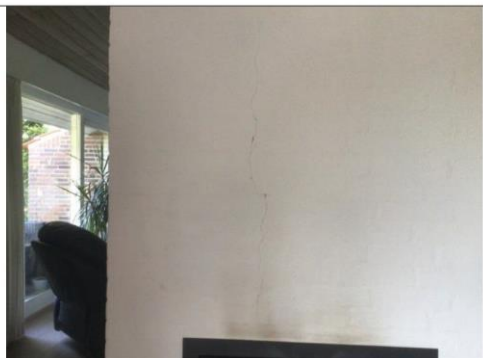
Den byggesagkyndige beskriver endvidere, at der i klagers stue var en revne over ovnen, der var til stede ved klagers indflytning i ejendommen, og at denne var overmalet og blev synlig ved første brug af ovnen;

I stuen ses også en revne over ovnen. Denne var også til stede ved ejernes indflytning, omend den var overmalet, så de ikke så den i første omgang. Ved første brug af ovnen kom revnen til syne.

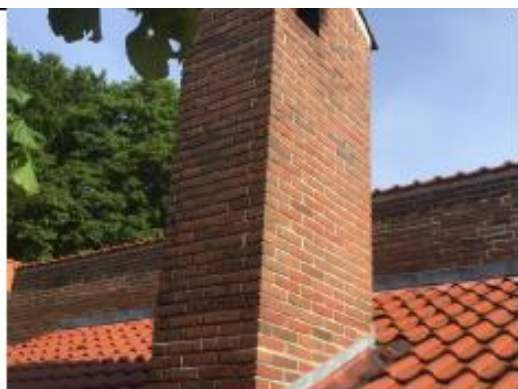
Revnerne er imod haven (syd) og er begge 1/2 sten fra hjørnerne på skorstenen.

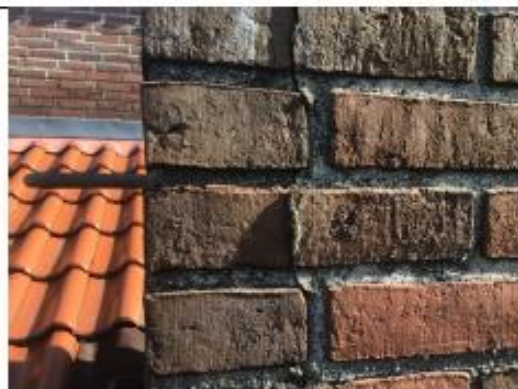
I revnerne ses mosdannelse, som tydeligvis er af ældre dato.

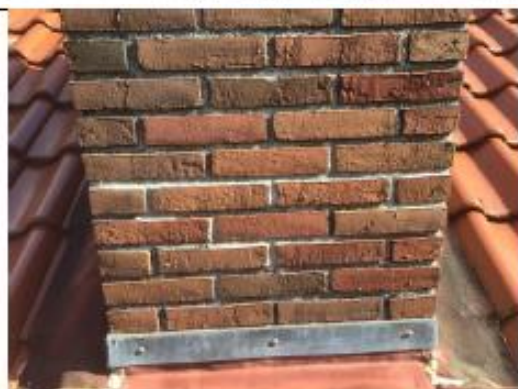
Revnerne stopper lige over taget. På siden med revner er fuger og murværket ud over revnerne intakt og i god vedligeholdelsesplaner.

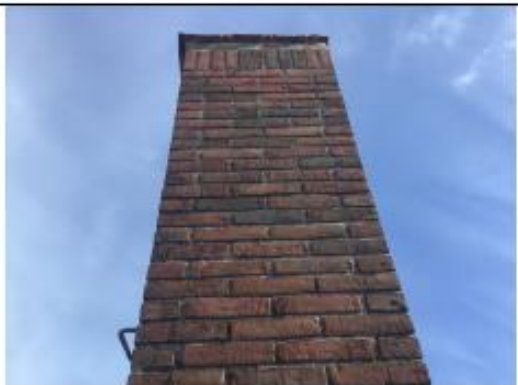
Her ses, at revnerne stopper et stykke fra toppen af skorstenen. Det er således på midten af skorstenspiiben revnerne findes.
