# Ankenævnet *for* Forsikring

Den 15. juni 2022 blev i sag nr. 97533:

Forsikringstageren har tegnet ejerskifteforsikring med udvidet dækning. I klageskema af 13/11 2021 til nævnet samt i vedlagte bilag har klageren bl.a. anført:

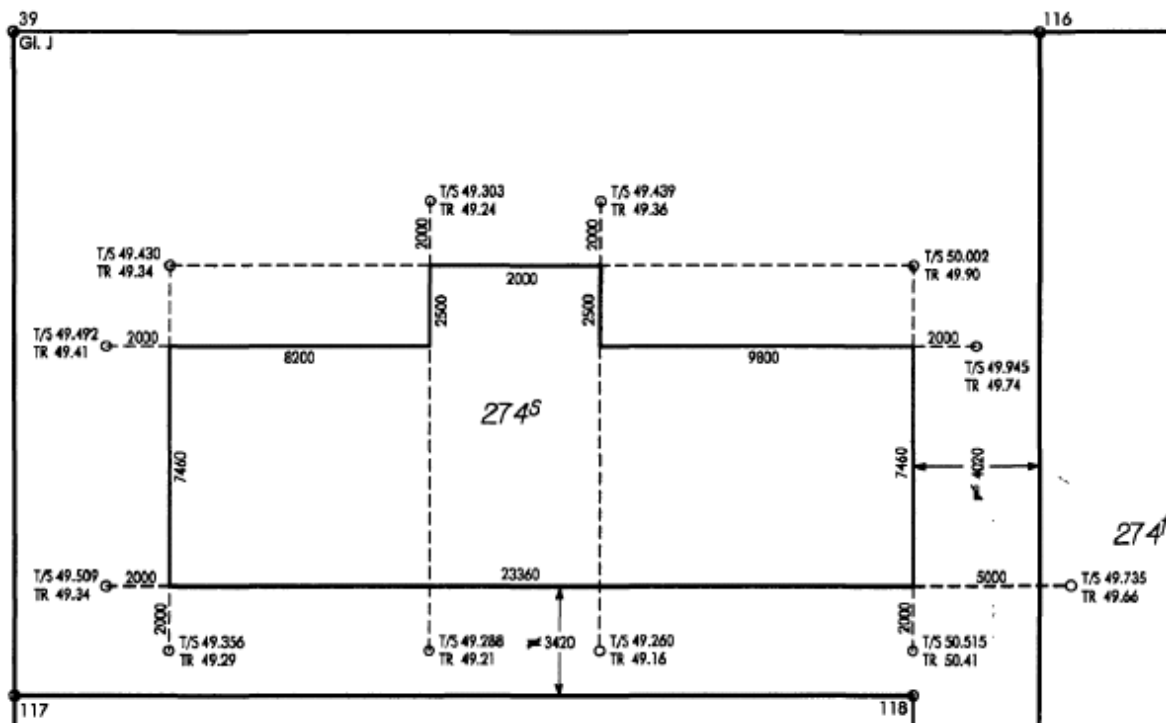
Arkitekt zink render Litra: A.

Beskrivelse: Ved besigtigelsen anvises ejendommens tagrender, tagrenderne ses på lange spænd udført uden ekspansionsstykker, og der ses ved 3 meters samlinger mange tegn på utætheder. Foto 2-5+15-21. Yderligere ses de fleste af nedløb med for korte rørstykker ved muffer, således at nedløb ikke er samlet ordentligt, hvilket medfører utætheder i nedløbenes samlinger. Foto 6-12.

Alderen på det skadede: Oprindelige tagrender og nedløb fra ejendommens opførelse i 2000.

Aktuelle skader: Utætheder i samlinger på tagrender og nedløb.

Konstruktiv betydning / nærliggende risiko for skader: Utæthederne har som sådan ingen konstruktiv betydning, da ejendommen er med stort udhæng, vurderes der ikke risiko for egentlig skadesudvikling på facader eller udhæng.
