# Ankenævnet *for* Forsikring

Den 16. november 2022 blev i sag nr. 97639:

Klagen vedrører en revne i Baumadækket mellem stue og 1. sal, som klager ønsker dækket under sin ejerskifteforsikring. DBF dækker udskiftning af underdimensioneret tegloverligger mellem stue og køkken men mener derudover ikke, at der er grundlag for yderligere dækning af forholdet.

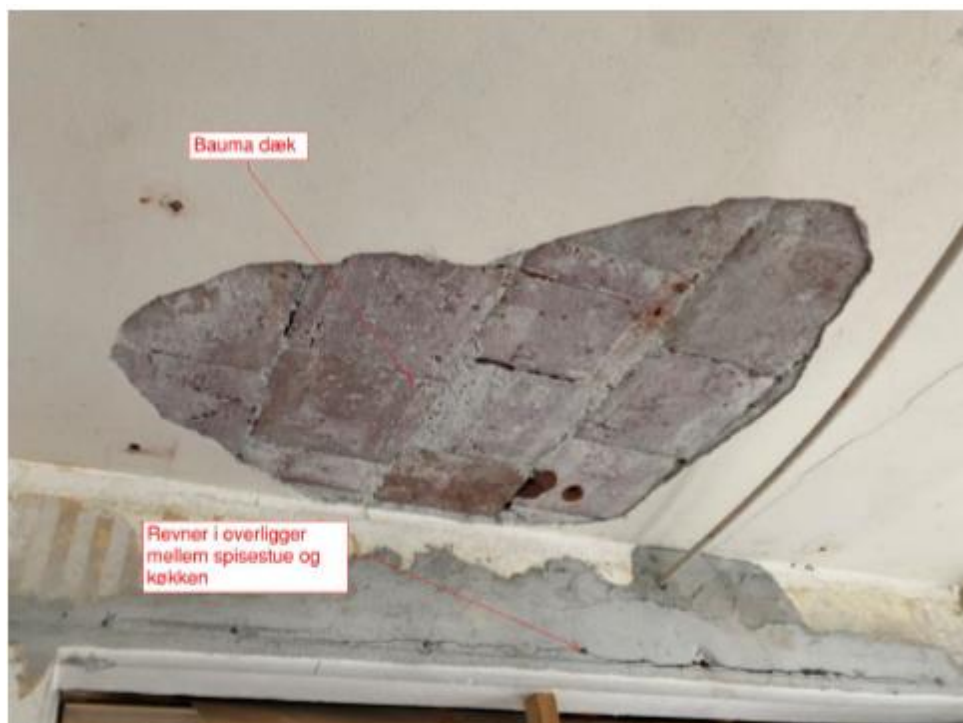
Foto nr. 1 viser hulstendæk og bærende væg som understøtter dækket mellem køkken og spisestue. Der ses omfattende revner som måles til større end 5 mm.

Det konkluderes i nærværende notat, at skaderne i baumadækket over køkken og spisestue er af en sådan karakter og omfang at de ikke står til at rede. Der indstilles til at etageadskillelsen over køkken og spisestue skiftes ud i fuldt omfang, samt renovering af indvendige vægge, hvor vægge er ødelagt som følge af en overudnyttelse af bæreevnekapaciteten.

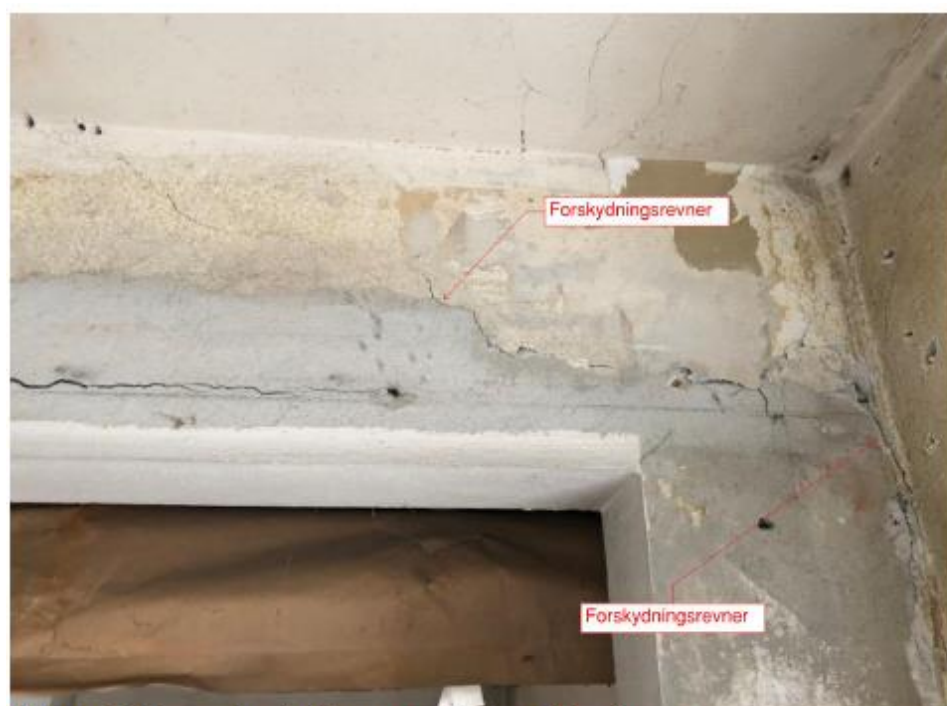
Foto nr. 2. Der ses forskydningsrevner ud mod facade væg.

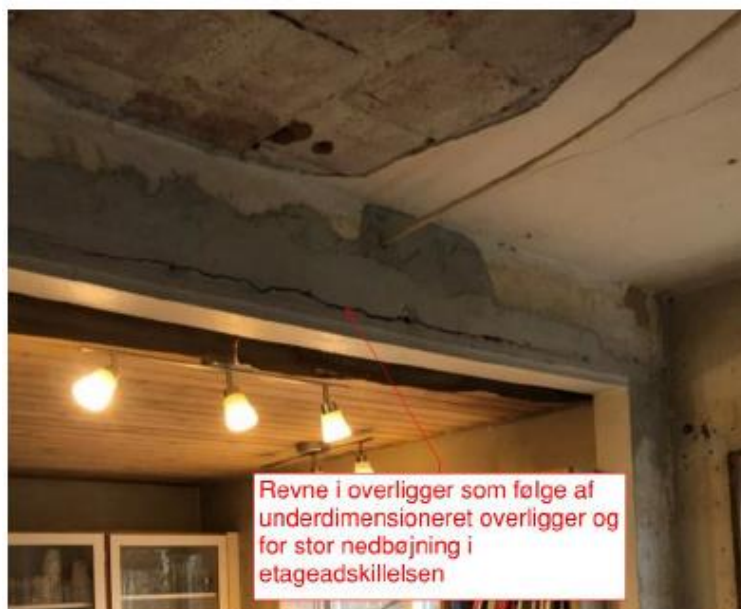
Foto nr 3. Der ses tydelige revner i overligger.

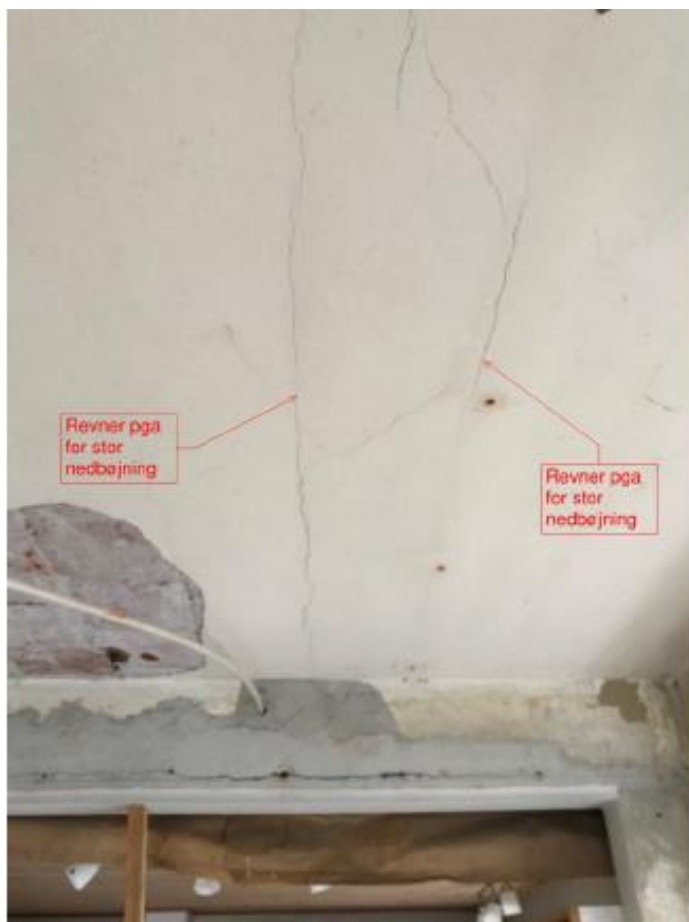
Foto nr. 4. Der ses knusning mellem fuger af bauma dæk.. "

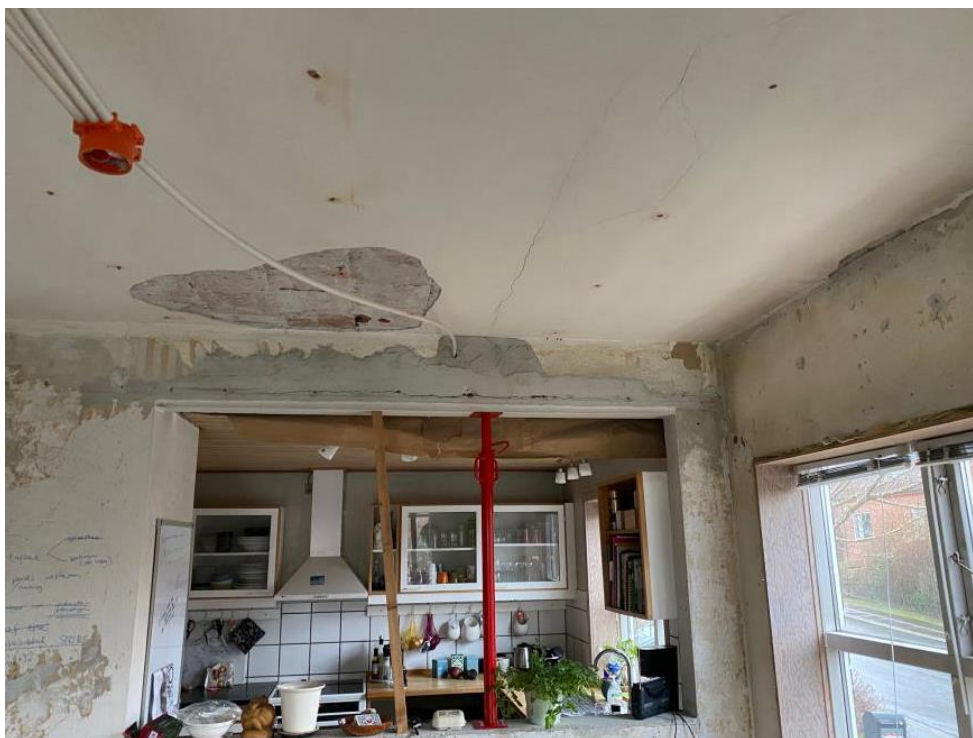
Der ses diverse revner (og uden rørstøtte også nedbøjning) i/af overliggeren. I dækket (Bauma dæk) ses langsgående revner (rød markering).

Årsag: Overliggeren over murhullet er tydeligvis ikke tilstrækkelig til at bære lasten fra dels baumadæk og dels fra teglstensmur på overetagen. Overliggeren har fået for stor nedbøjning og dermed revner, og desuden har denne bevægelse (sandsynligvis, svindrevner mv. kan ikke 100 % udelukkes) medført at baumadækket har fået nogle langsgående revner. Baumadækket viser dog ikke tegn på, at være overbelastet da det ville have givet nogle tværgående revner hvis armeringen i dækket havde været nær flydegrænsen for armeringsstålet.

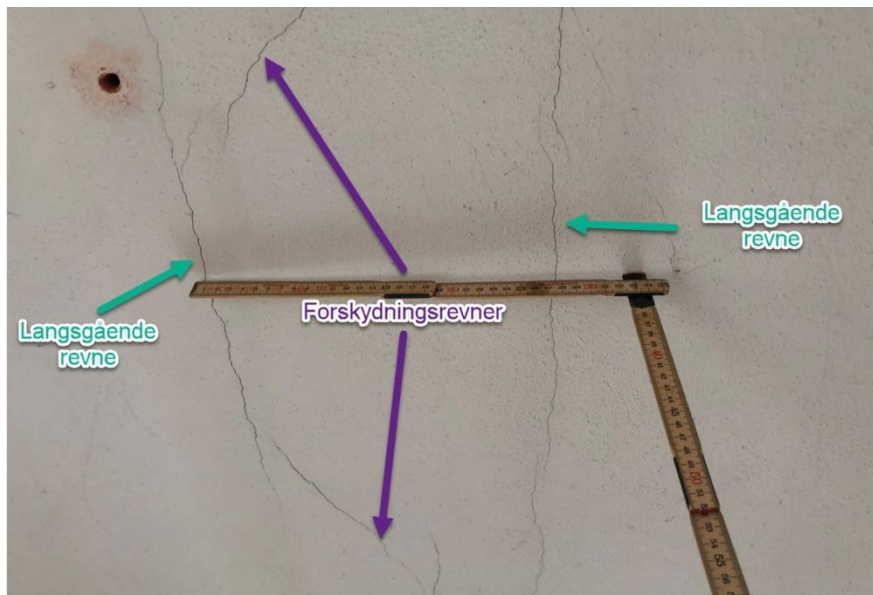
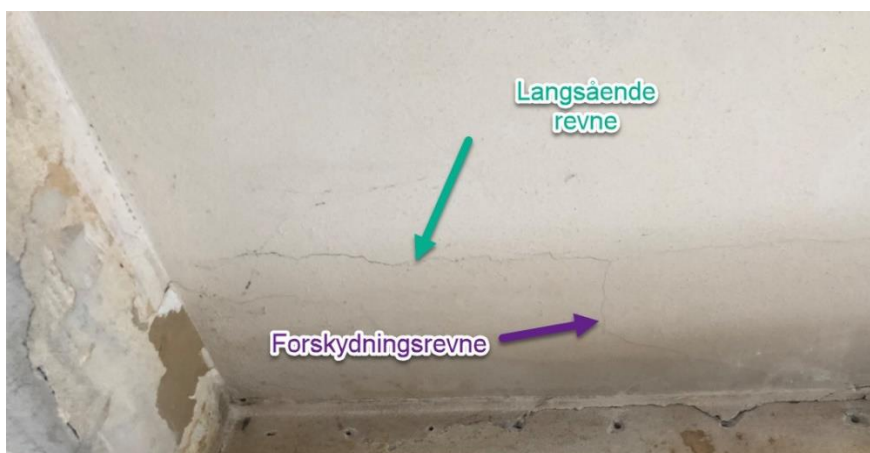
Det er ikke korrekt vurderet. Der ses netop tværrevner, også kaldet forskydningsrevner. Se billede nedenfor. Bemærk at forskydningsrevner er med på alle billederne i tidligere fremsendte rapporter. De fremgår også af billedet som er med i rapporten fra Ingeniør [2]. Da der netop er forskyd-

ningsrevner flere steder i dækket, kan det konkluderes, at dækket er væsentligt svækket og der er fare for at dækket kan styrte sammen.

Samme svar som ved antagelse A. Der ses netop forskydningsrevner og netop fordi, at der ses både langsgående revner og forskydningsrevner i selve etageadskillelsen, hænger baumadækket kun i armeringen. Det vil sige bæreevnekapaciteten af baumadækket er væsentligt svækket, med fare

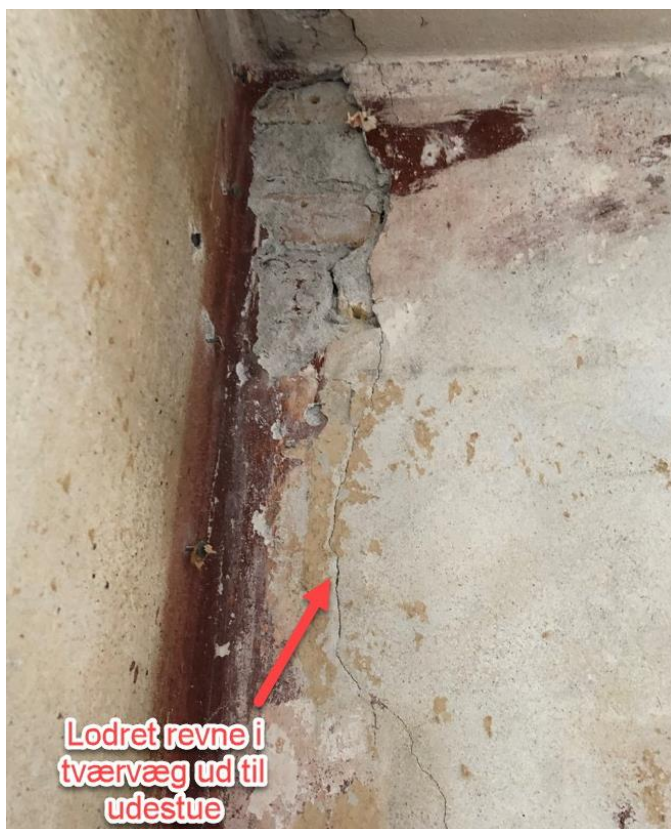
Denne antagelse er ikke korrekt. I begge tværvægge ses der både forskydningsrevner og lodrette revner. Se blandt andet foto nedenfor.

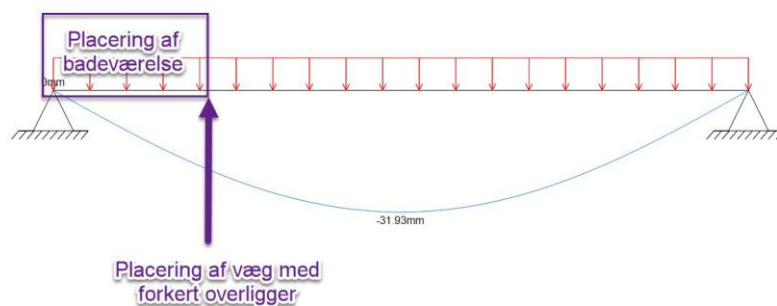
At der ikke ses revner på gulvet i badeværelsesgulvet skyldes, at badeværelset er placeret i et område, hvor nedbøjningen er mindre. Det er forsøgt illustreret ved nedenstående figur. Det vurderes at nedbøjningen i baumadækket vil være imellem 20-40 mm, men hvor badeværelset er placeret vil nedbøjningen være fra 0-20 mm. Badeværelset vil sandsynligvis blot følge med ned-

bøjningen, hvilket ikke vil give anledning til revner. Det anses derfor ikke som brugbart argument for de samlede skader på baumadækket, som er placeret et andet sted end hvor badeværelset er placeret. Antagelse D er heller ikke korrekt da der ses skader som er angivet på billede under antagelse F.

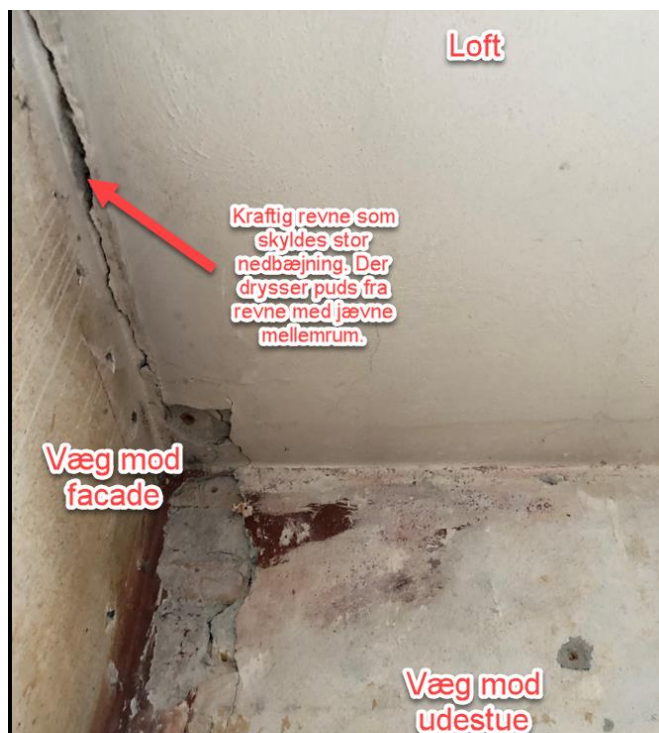
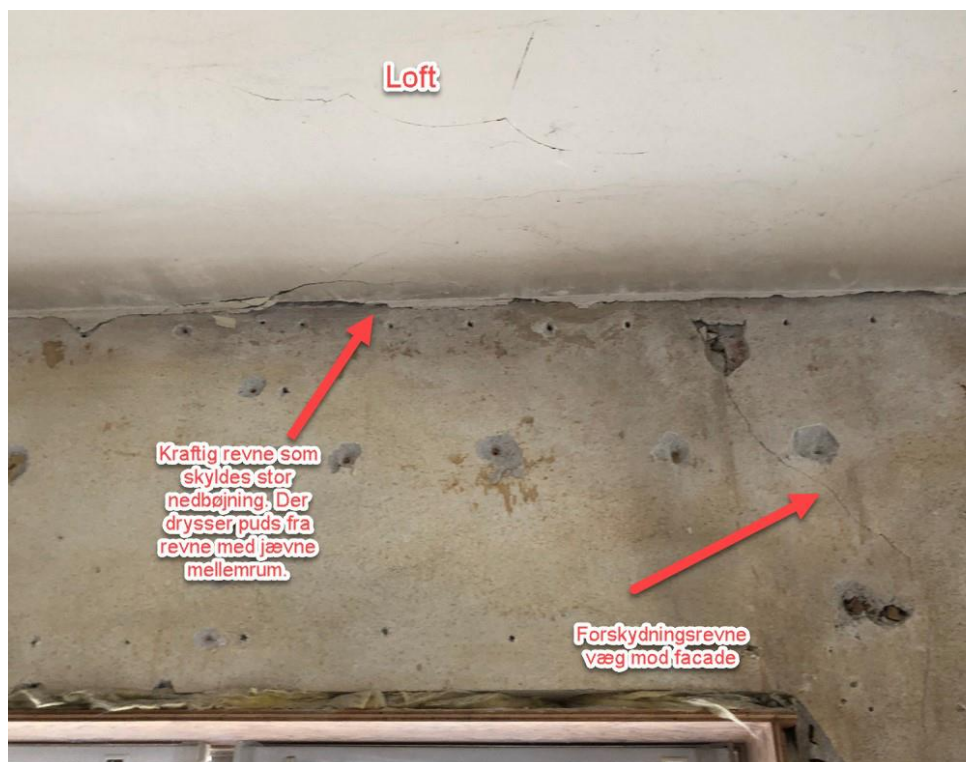
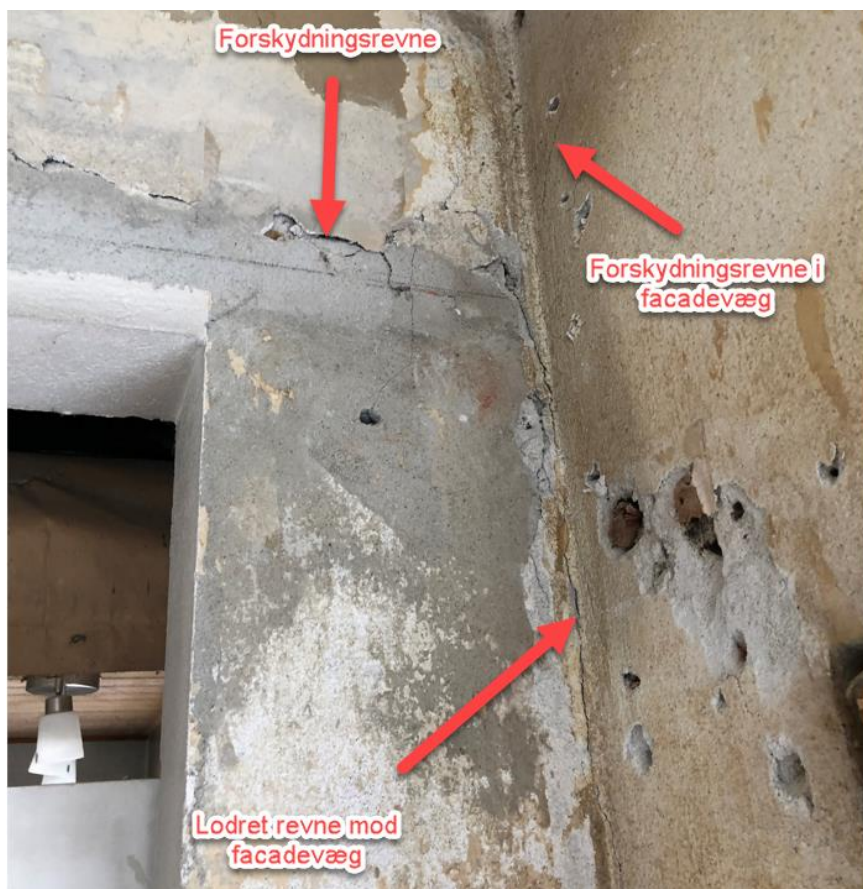
Ved at der opsættes en korrekt dimensioneret overligger minimeres nedstyrtningsskade i baumadækket, men fordi at opbygningen af et baumadæk består af teglblokke på 25x25 cm som sammenstøbes, så vil nedstyrtningsskade fortsat være tilstede. Hvis en blok falder ned vil de øvrige følge med, og derved vil der ske et kollaps af baumadækket. Da der ses betydelige tværgående revner, er blokke derfor revnet igennem og kan derved falde ned enkeltvis. De langsgående revner er i mellemrummet hvor der er foretaget en sammenstøbning. Se figur nedenfor. Sammenstøbninger holder sammen på teglblokkene som baumadækket består af. Ved at der ses mange langsgående revner, er sammenstøbninger derfor ødelagt. Over køkkenet er der observeret yderligere revner og en teglblok er faldet ned."
