# Ankenævnet *for* Forsikring

Den 24. maj 2023 blev i sag nr. 97655:

Forsikringstageren har hus- og ejerskifteforsikring. I klageskema af 14/12 2021 til nævnet har klageren bl.a. anført:

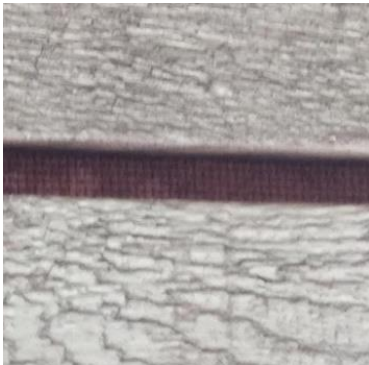
Billedet her [nedenfor] har vi modtaget fra klager og er taget udefra og nedefra op mod udhængsbrædderne. Mellem brædderne ses et ternet materiale, som er denne masonitplade.

Taksator vurderer, at der ikke er sammenhæng mellem de konstaterede utætheder i denne nedre del af taget og det forhold, at masonitpladerne visse steder er gledet ned.

Det er ikke muligt at inspicere indefra tagrummet, da det er så svært tilgængeligt og snævert et område.

I forbindelse med udbedringen af den skade, som husforsikringen har anerkendt, vil disse plader blive fjernet og lagt på plads og om nødvendigt udskiftet. Der er derfor ikke nogen reel tvist herom.

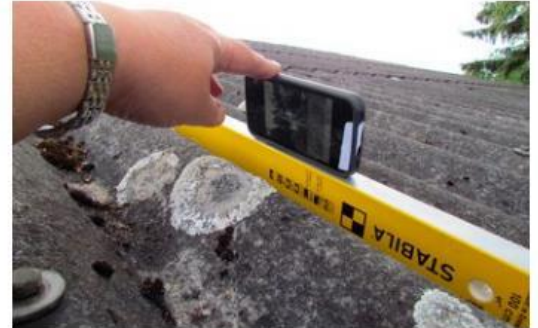
Måling af taghældning med en smartphone med app.

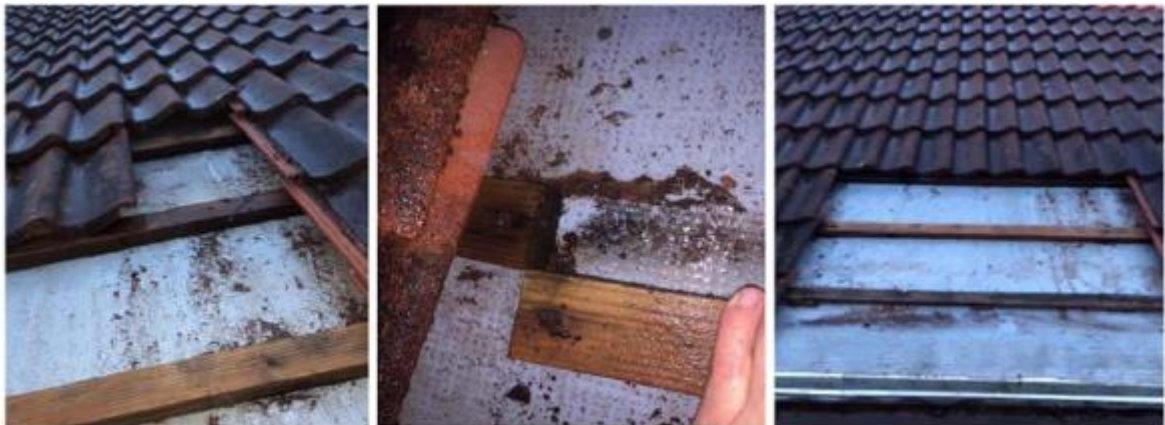
Husets lofter bar synlige spor af vandpåvirkning, specielt ved lampeudtag og ved søm hoveder, alt i et generelt omfang i 3 af husets værelser mod øst, samt på loftet i stuen.

Ved gennemgang af fotoregistrering foretaget af [tømmer] konstateres det, at taget er udført uden afstandslisters mellem lægter og undertag. Dette kan under særlige omstændigheder medføre, at vand og smeltevand ikke kan løbe frit under lægterne til tagrenden, og derved ledes vandet ud til siderne, hvor det frit kan trænge igennem undertagets samlinger og videre ned til de øvrige konstruktioner, herunder lofterne.

Forholdene forværres af, at taget er oplagt med 15 graders hældning, hvilket medvirker til større risiko for vandindtrængen med bl.a. smeltevand, og derfor opstår kravet om, at der skal etableres undertag, som udgør en vigtig del af den samlede konstruktion.
