# Ankenævnet *for* Forsikring

Den 17. august 2022 blev i sag nr. 97739:

Forsikringstageren har ejerskifteforsikring. I klageskema af 7/1 2022 har klageren bl.a. anført:

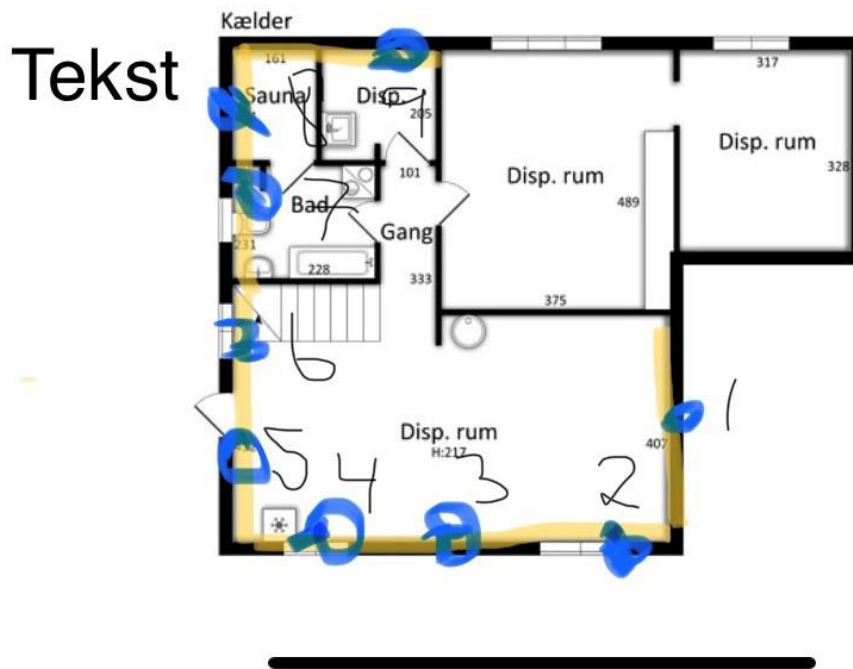
[Af klagerens oversigtstegning fremgår]

Konstatering: der er konstateret råd og svamp i konstruktion bag forsatsvægge som er udført med træskelet, alukraft folie, og gips. Det er ligeledes en kraftig lugt af fugt og isolering der er opfugtet. Det vurderes at vægge bør fjernes for at give kældervæggen lov til at ånde.

Den gule streg på plantegningen er der hvor der er etableret forsatsvægge.

De blå prikker på tegningen er der hvor der er Skåret ud og foretaget fugtprøver.

Fugtighed målt:

23.4%

51.2% tydelig skimmel og nedbrudt træ

43.5% tydelig skimmel på gips

40.3%

26.5%

35.9%

Baderum 53.3% tydelig skimmel

Sauna 46.4%

Depotrum 40.3

De bagvedliggende ydervægge foreslår jeg en diffusionåben løsning som skalflex multipuds vand-tæt. 51m<sup>2</sup>.
