# Ankenævnet *for* Forsikring

Den 18. maj 2022 blev i sag nr. 97771:

Forsikringstageren har 10-årig ejerskifteforsikring med basis dækning.

Ejendommen er et to etagers rækkehus opført i 2008. Vores forsikringstager overtager ejendommen på baggrund af tilstandsrapport udarbejdet den 24. marts 2018 (bilag A) og tegner basis ejerskifteforsikring for en 10 års periode pr. 1. maj 2018 (bilag B). Forsikringsbetingelser nr. 2535004 er gældende (bilag C).

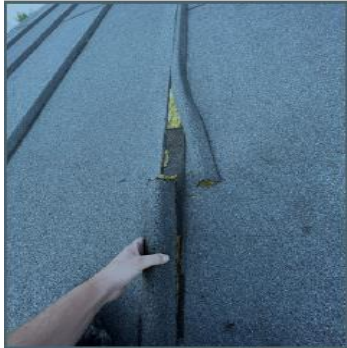
Husforsikringens taghåndværker anfører, at trekantslister er udført på en måde, hvorefter de vil falde af med tiden (bilag G, side 1). Taghåndværkeren har afmonteret en del af en liste til illustration, men der er ikke tidligere eller aktuelt konstateret, at lister faktisk falder af. Der foreligger derfor ikke skade i ejerskifteforsikringens forstand.

Lister ikke monteret korrekt vil falde af med tiden

Efter en gennemgang af sagen finder nævnet, at klageren ikke har godtgjort, at der på tidspunktet for overtagelse af ejendommen var forhold ved trekantlisterne, som udgjorde skade eller nærliggende risiko for skade.

Nævnet har blandt andet lagt vægt på, at klageren ikke har påvist, at forholdene har medført følgeskader eller nærliggende risiko herfor, og at selskabets netværkshåndværker i besigtigelsesrapport af 22/4 2021 har anført, at "der kan ikke konstateres nogle følgeskader udover vand render ud i bund stadig oven på tagpap".

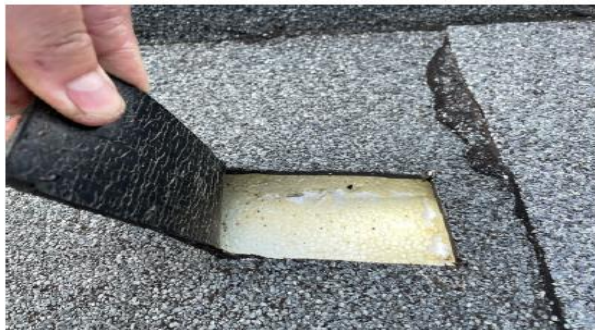
Husforsikringens taghåndværker anfører: 'Tagpap lavet som et lags løsning direkte oven på flamingo dette opfylder ikke Broof (t2). Vil mene dette tag er en brand fælde' (bilag G, side 1).

Objektivt må vi konstatere, at det forhold at taget ikke er udført med brandhæmmende lag ikke er udtryk for skade i ejerskifteforsikringens forstand, jf. forsikringsbetingelserne. Betragtningen er også udtrykt i gældende praksis, som også viser, at forhold af denne karakter ikke opfylder skadebegrebets 'nærliggende risiko for skade'.

Tagpap lavet som et lags løsning direkte oven på flamingo dette opfylder ikke Broof (t2)

Vil mene dette tag er en brænd fælde

Nævnet har blandt lagt vægt på, at brandrisikoen er en hypotetisk risiko, der med stor sandsynlighed ikke indtræffer, hvorfor der efter nævnets opfattelse ikke er tale om en skade, som erfaringsmæssigt vil udvikle sig, og der er derfor ikke nærliggende risiko for skade.

Efter rådgivning fra tagdækkerfirmaet ... har vi valgt at brandsikre taget efter reglerne med et lag rockwool-batts mellem flamingo og to lag tagpap. Vi finder det rimeligt at ejerskifteforsikringen dækker helt eller delvist den ekstra udgift til taget, som vi bestemt ikke kunne forvente at ville få så kort tid efter overtagelsen af huset, jfr. tilstandsrapporten."

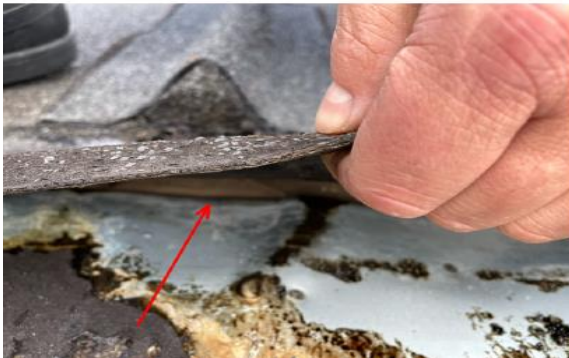
På samme måde må vi anføre, at Husforsikringens taghåndværker anfører, at manglende tagpap under blik vil skabe kondens med efterfølgende rådskeade. Dette forhold har heller ikke konkret manifesteret sig i aktuel skade, hvorfor vi ligeledes må lægge til grund, at der heller ikke er tale om nærliggende risiko for skade.

Tag lavet uden underpap under blik som vil skabe råd da blik kondensere
