# Ankenævnet for Forsikring

Den 2. november 2022 blev i sag nr. 97917:

k e n d e l s e :

Forsikringstageren har ejerskifteforsikring. Den forsikrede ejendom er opført i 1950'erne i to etager med lav tagkonstruktion. Klageren overtog ejendommen i september 2017 på baggrund af tilstandsrapport af 13/6 2017. Af tilstandsrapporten fremgår bl.a.:

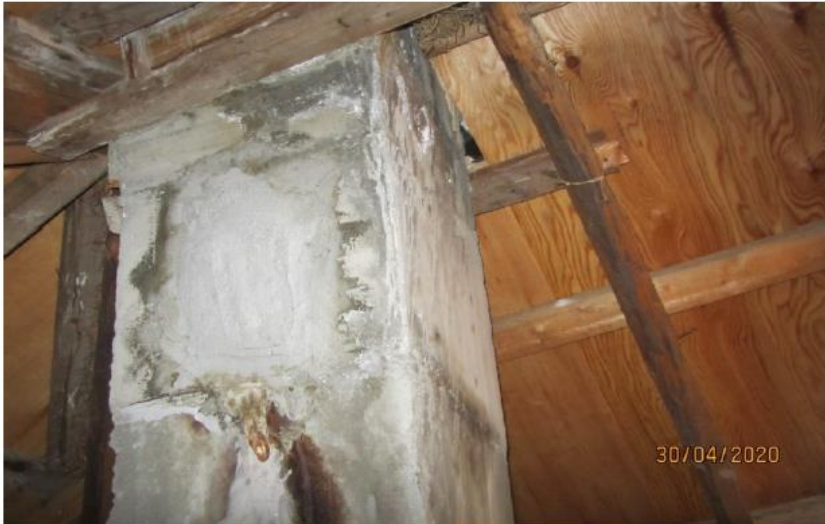
Billede fra den 30.04.20

På begge billeder, ses de samme spor af misfarvninger på grund af kondens/læk som der henvises til i pkt. 8.1 KN (UN), i tilstandsrapporten, og som sælger har oplyst om i oplysninger fra sælger.

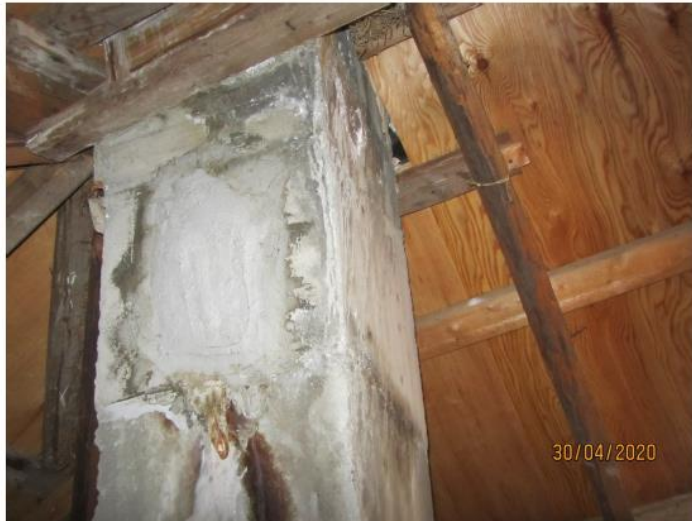
Billedet af skorstenen, viser at den går hele vejen op gennem etagerne, helt op til loftet, og at der er tydelige spor af vand på skorstenen, som viser, at der er tale om kondens/vand på skorstenen.
