# Ankenævnet *for* Forsikring

Den 12. oktober 2022 blev i sag nr. 98052:

Forsikringstageren har ejerskifteforsikring. I klageskema af 23/3 2022 til nævnet har klageren bl.a. anført:

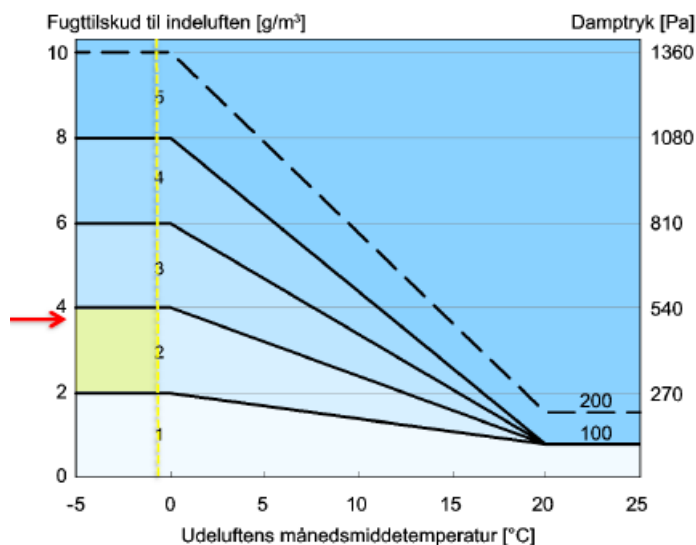
For kortlægning af boligens fugtforhold udførte vi målinger af den relative luftfugtighed i inde- og udeluften og i udførte åbninger i konstruktioner. På besigtigelsestidspunktet måles udeluftens aktuelle fugtindhold til 5,4 g/m<sup>3</sup>, se foto 5. I indeluften kunne der ved spotmåling måles op til 9,2 g/m<sup>3</sup> ved 21°C, se foto 6. Det betyder konkret, at der på besigtigelsestidspunktet var et fugttilskud i indeluften på op til 3,8 g/m<sup>3</sup>. Når der sammenlignes med den forventede vanddampskoncentration for januar måned i fugtbelastningsklasse 2 (alm. bolig), er det forventeligt at måle et fugttilskud på mellem 2 og 4 g/m<sup>3</sup>, se gul markering på figur 1. Fugtniveauet på besigtigelsestidspunktet er vist med røde pile på figur 1.

Figur 1, Der forventes et fugttilskud eller et øget damptryk i fugtbelastningsklasserne 1-5, som afhænger af udeluftens månedsmiddeltemperatur iht. DS/EN ISO 13788:2013 (Dansk Standard, 2013). Kilde: SBI Anvisning 224, 2 udgave. Gul markering på figur 2 viser det normale udsving i fugttilskud i fugtbelastningsklasse 2 ved den aktuelle måneds middeltemperatur iht. referenceåret TRY. Røde pile på figur 2 viser det målte fugttilskud på besigtigelsestidspunktet (bemærk at der er tale om øjebliksmålinger).
