# Ankenævnet for Forsikring

Den 28. september 2022 blev i sag nr. 98055:

Alm. Brand Forsikring A/S  
Midtermolen 7  
2100 København Ø

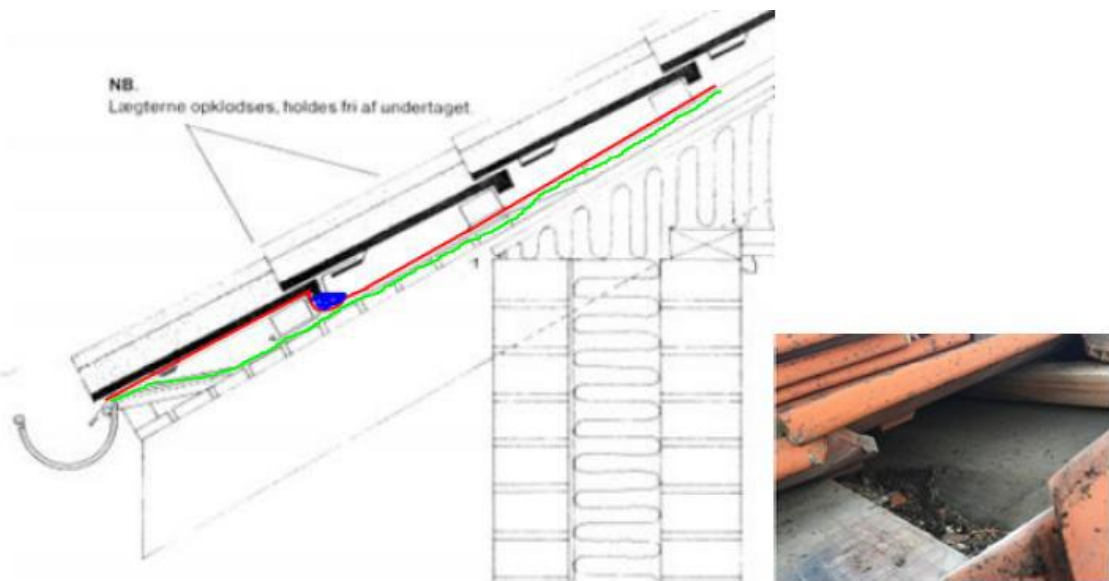
Princip-skitse og billede af konstruktionsfejlen:

Rød streg: Undertag som det er udført, hvor det blå markerer der, hvor vandet kan ophobe sig.

Grøn streg: Undertag som det burde være opbygget. (under nederste lægte)

Når der er en konstruktionsfejl, som bevirker, at vand kan ophobe sig i lunken over udhænget, og der drypper vand ud i udhænget tænker jeg der er stor risiko for at konstruktionen vil tage skade."
