# Ankenævnet for Forsikring

Den 28. september 2022 blev i sag nr. 98078:

Forsikringstager har ejerskifteforsikring med udvidet dækning. Den forsikrede ejendom er opført i 1973. Klageren overtog ejendommen den 1/11 2020 på baggrund af tilstandsrapport af 29/6 2020. Af tilstandsrapporten fremgår bl.a.:

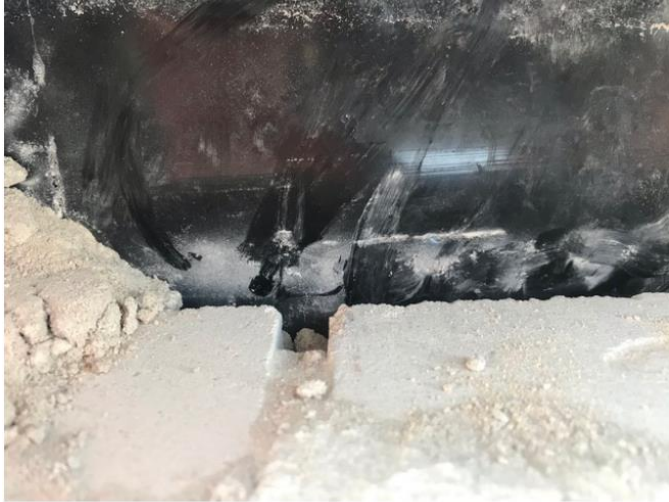
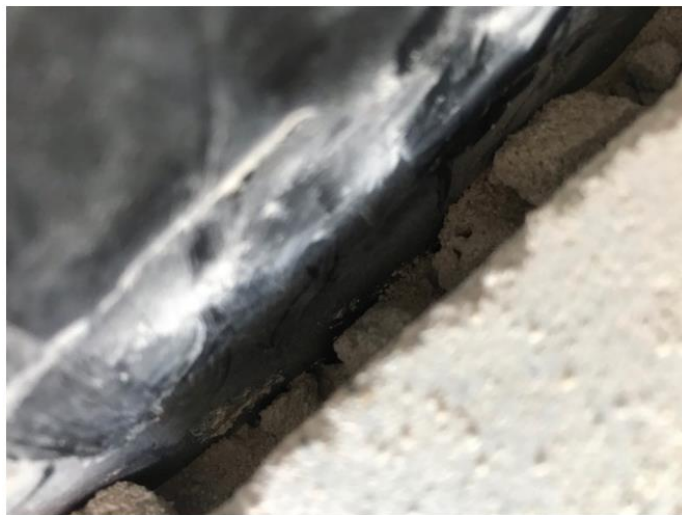
"Efter min sidste besigtigelse har man åbnet gavlen således man kan se opbygningen af gavlen. Gavlen er udvendig opført i mursten, der udvendig er tyndpudset hvid. Nu hvor det er muligt at besigtige konstruktionen, kunne jeg konstatere at der er monteret en plastdampspærre mellem ydermur og indermuren.

Den indvendige mur er tilsyneladende opbygget i Legablokke.

Jeg har talt med et par murer omkring denne konstruktionsopbygning og vi er alle enige. Denne opbygning IKKE er den oprindelige opbygning fra 1972. Man anvendte ikke plastfolie i konstruktionerne i 1972 og slet ikke denne relativ tykke plastfolie. Ydermuren er opført EFTER plastfolien idet mørtlen ligger tæt ind imod plastfolien/legablokke, hvilket den ikke ville gøre, hvis den indvendige mur var opført senere. Dette beviser, at man i nyere tid at genopført den udvendige gavlmur i nyere tid.

Men når/hvis soklen er den oprindelige massive betonsokkel så vil der være en kuldebro, hvor der indvendig vil være en risiko for kondensdannelse ved overgangen mellem betonsokkel/ gulv.

Jeg vil foreslå, at man nedtager ydermuren og får fjernet denne plastfolie. Ved genopbygning bør der monteres en murpap der ligger af på soklen og føres op af indermuren. Murpappet skal udføres således, at den er tætsluttende ved begge hjørner. Når det er sikret at murpappen er tætsluttende kan ydermuren genopføres."
