# Ankenævnet for Forsikring

Den 12. oktober 2022 blev i sag nr. 98299:

Forsikringstageren har 10-årig ejerskifteforsikring med basisdækning. Den forsikrede ejendom blev opført i 1934. Klageren overtog ejendommen, der er en ejerlejlighed den 1/4 2021 på baggrund af 2 tilstandsrapporter begge af 8/1 2021. Af tilstandsrapport vedrørende fællesarealer med løbenr. ...1185 fremgår bl.a.:

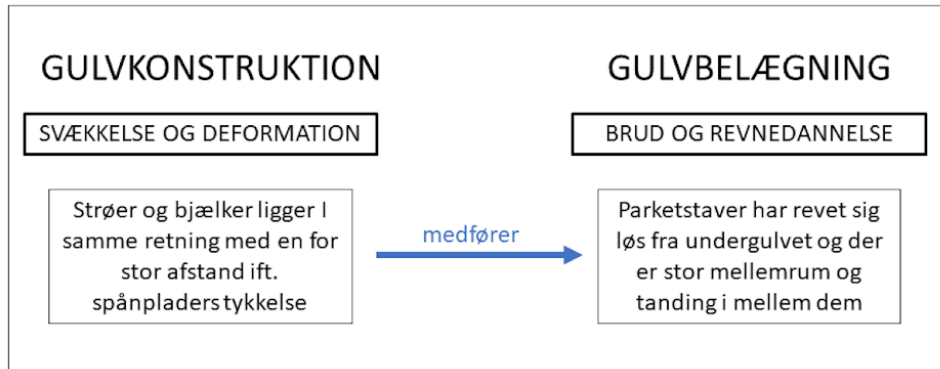
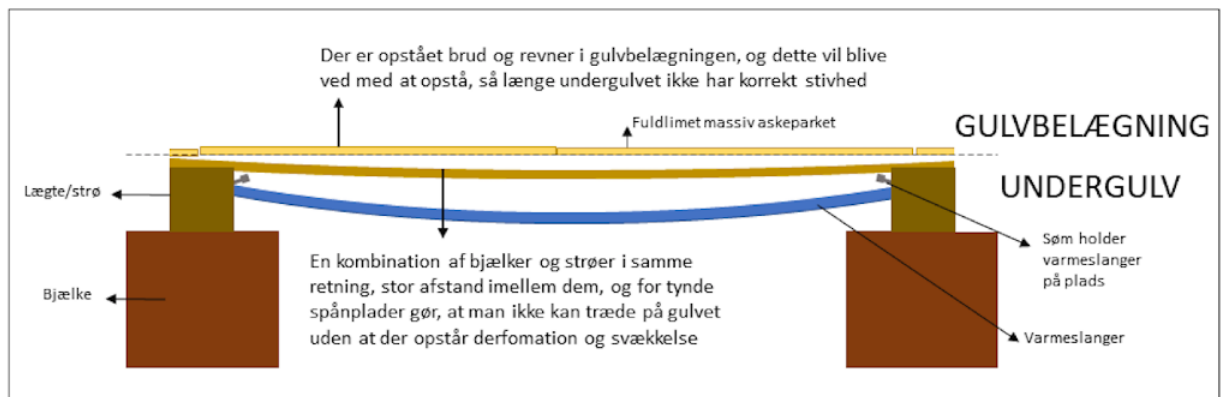
Den byggesagkyndige bekræfter vores antagelse om skaden og dens omfang, der omfattes af brud (løsnede parketstave), revnedannelse (mellem de løstliggende parketstave) og deformation (nedbøjning i gulvet) samt den uhensigtsmæssige konstruktion af gulvvarmen og dens stærkt nedsatte og ineffektive funktion.

Ydermere, er vi blevet endnu klogere på skadens omfang, da den byggesagkyndige har gjort os opmærksomme på, at strøerne i undergulvkonstruktionen ligger i samme retning som bjælkelaget, hvilket i kombination med en alt for stor afstand mellem disse samt tynde spånplader bevirker, at man ikke kan betrede gulvet, uden at der opstår deformation og svækkelse. Det betyder, at gulvkonstruktionen ikke er tjenlig som undergulv til den gulvbelægning, ejendommen er købt med.

For at specificere skaden, har vi lavet to diagrammer, der illustrerer skadens omfang og dens konsekvenser:

En udbedring af denne skade vil uundgåeligt kræve at undergulvkonstruktionen opbrydes og udføres på korrekt vis, at gulvvarmerør må optages og etageadskillelsen isoleres og derefter lægges i spor til gulvvarmen i undergulvet, at strøerne lægges på tværs af bjælkelaget (hvorved stivhed og statik opnås), samt at det fuldlimede parketgulv lægges med brug af korrekt lim, som er beregnet til gulvvarme. Det er ikke tilstrækkeligt blot at skifte gulvbelægningen alene, da skader som brud (løsnede parketstave), deformation (nedbøjning) og revnedannelse (mellem de løstliggende parketstave) uvægerligt vil ske igen på sigt i og med, at skaden kun kan afværges ved en udbedring af den ukorrekte gulvkonstruktion.
